Condomínio Estância Quintas da Alvorada
Rodovia 001 km 1.5 SHLS - Jardim Botânico/Lago Sul - Distrito Federal
CEP 71680-389

REF: Solicitação de Esclarecimentos relativos às obras executadas para *retenção* do processo erosivo.

Auto de infração ambiental nº 3005, expedido pelo IBRAM, em 5 de Março 2013.

III - Avaliação Técnica dos resultados, após execução das Obras em referência, com base no Plano de Recuperação de Área Degradada (versão Abril 2017).

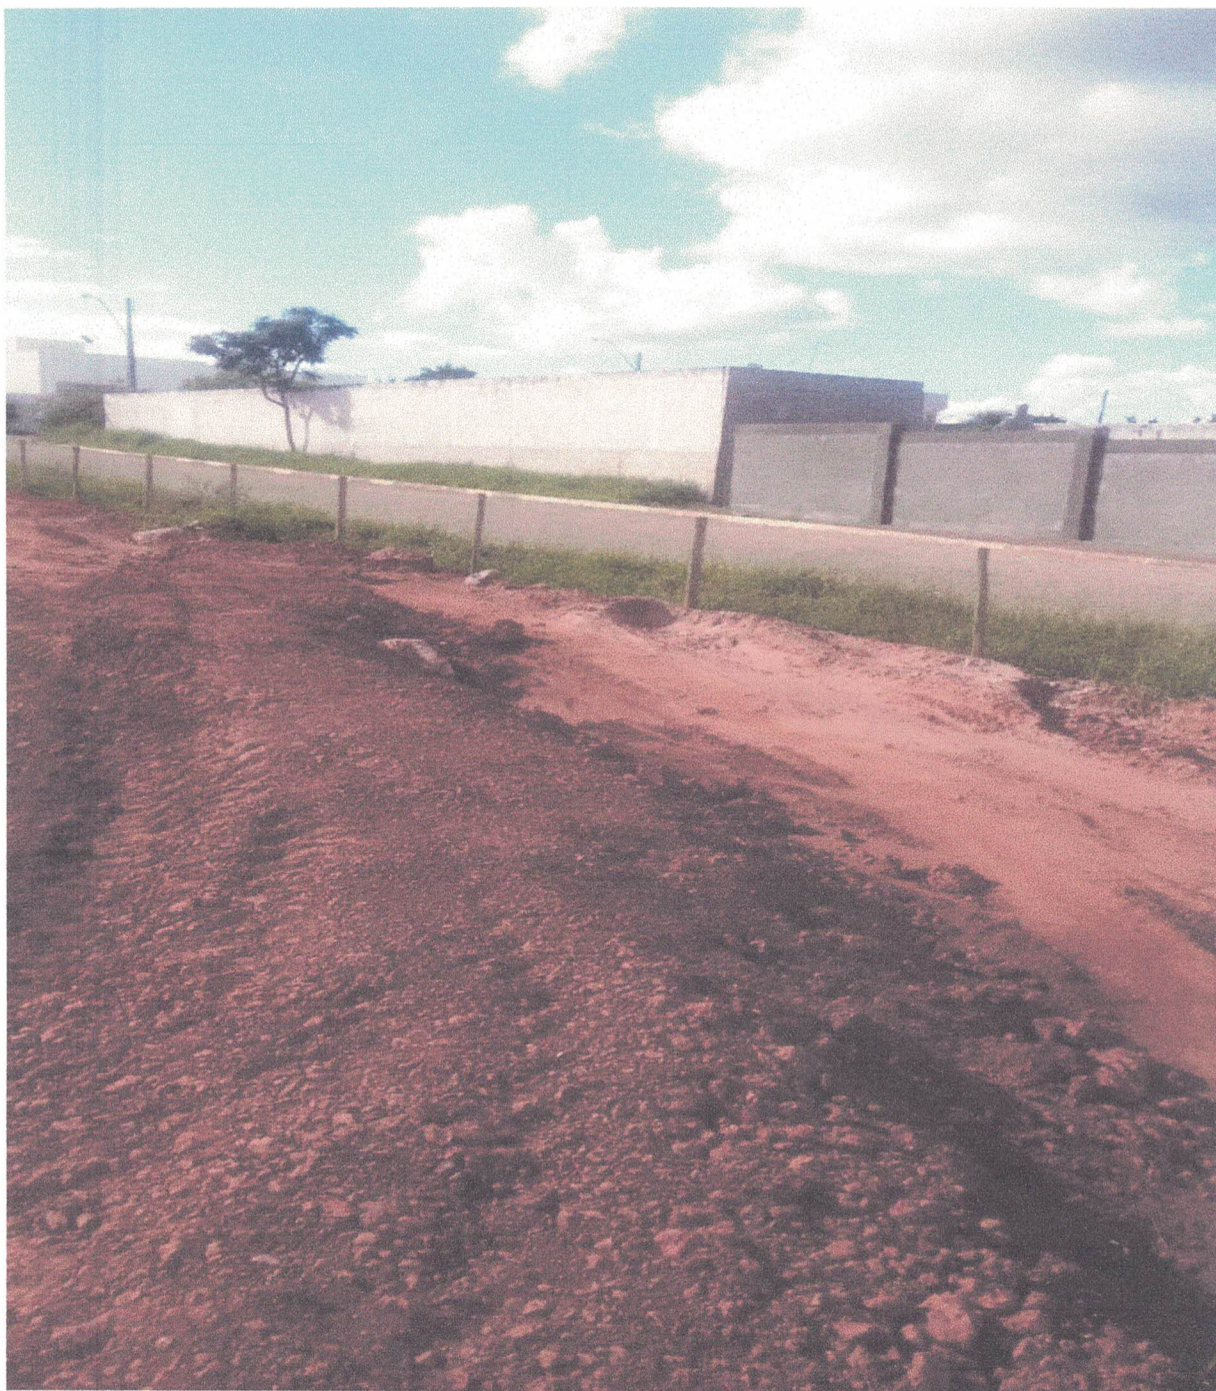
Foto 1 - Mostra a localização geográfica da disposição das aplicações das tubulações do sistema pluvial. A cerca exibida, é a divisa com o condomínio Etapa C.

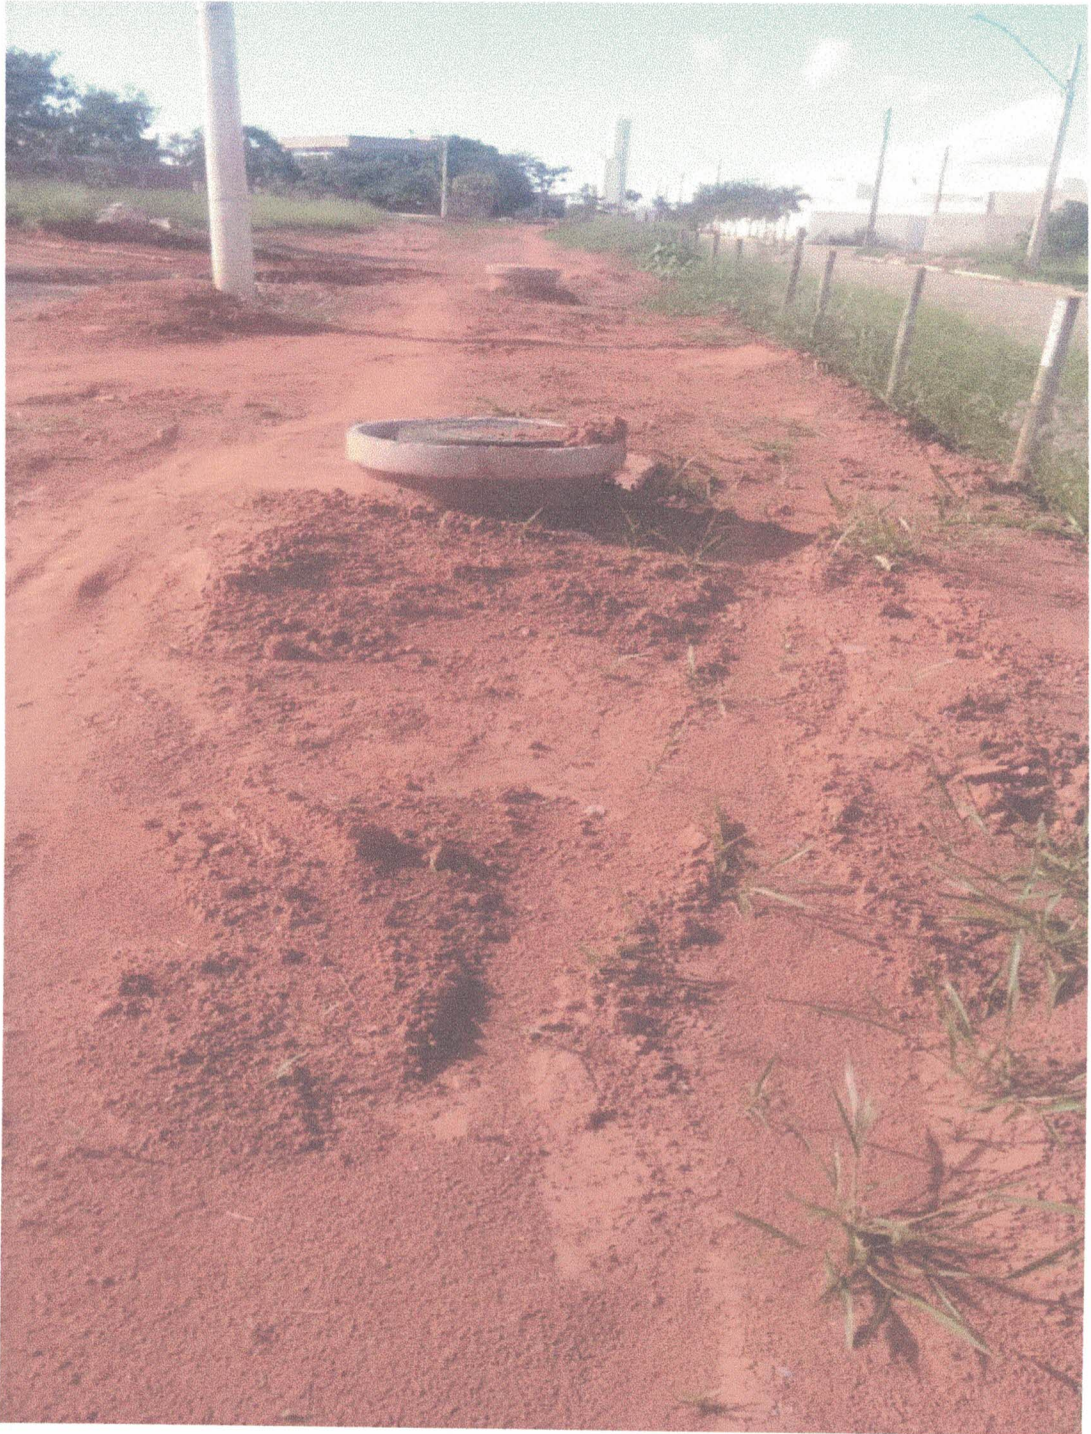
Foto 2 - Visão ampliada da disposição das tubulações do sistema pluvial.

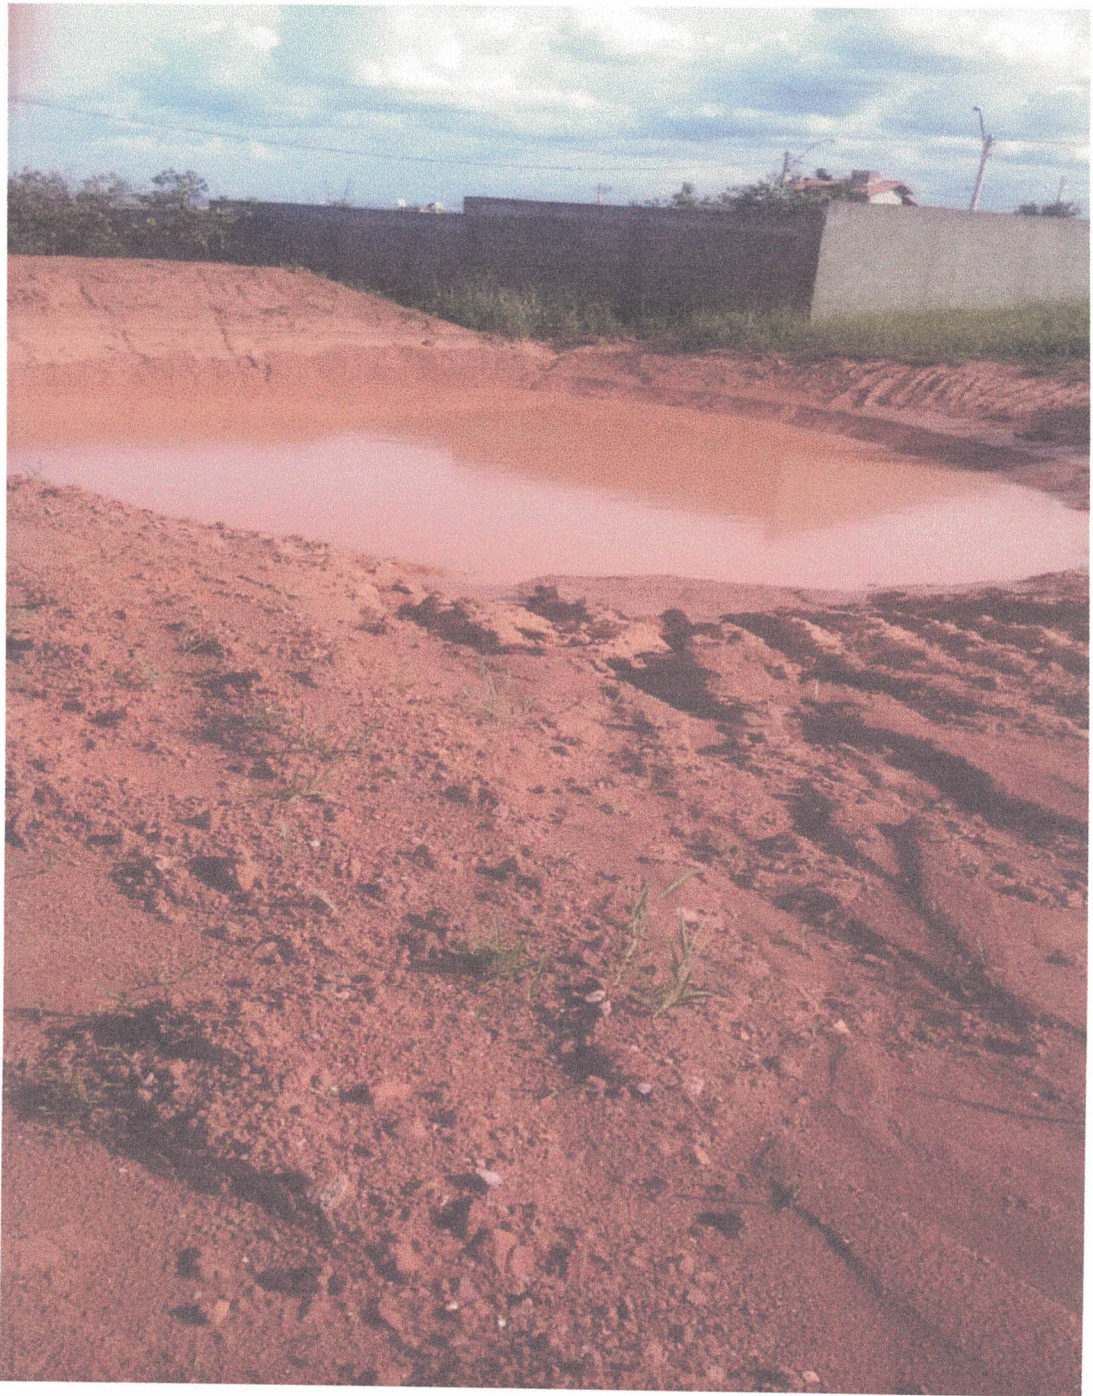
Foto 3 - Construção de novo reservatório de contenção de água pluvial. Este reservatório está paralelo ao alinhamento dos tubos mostrados na Foto 2.

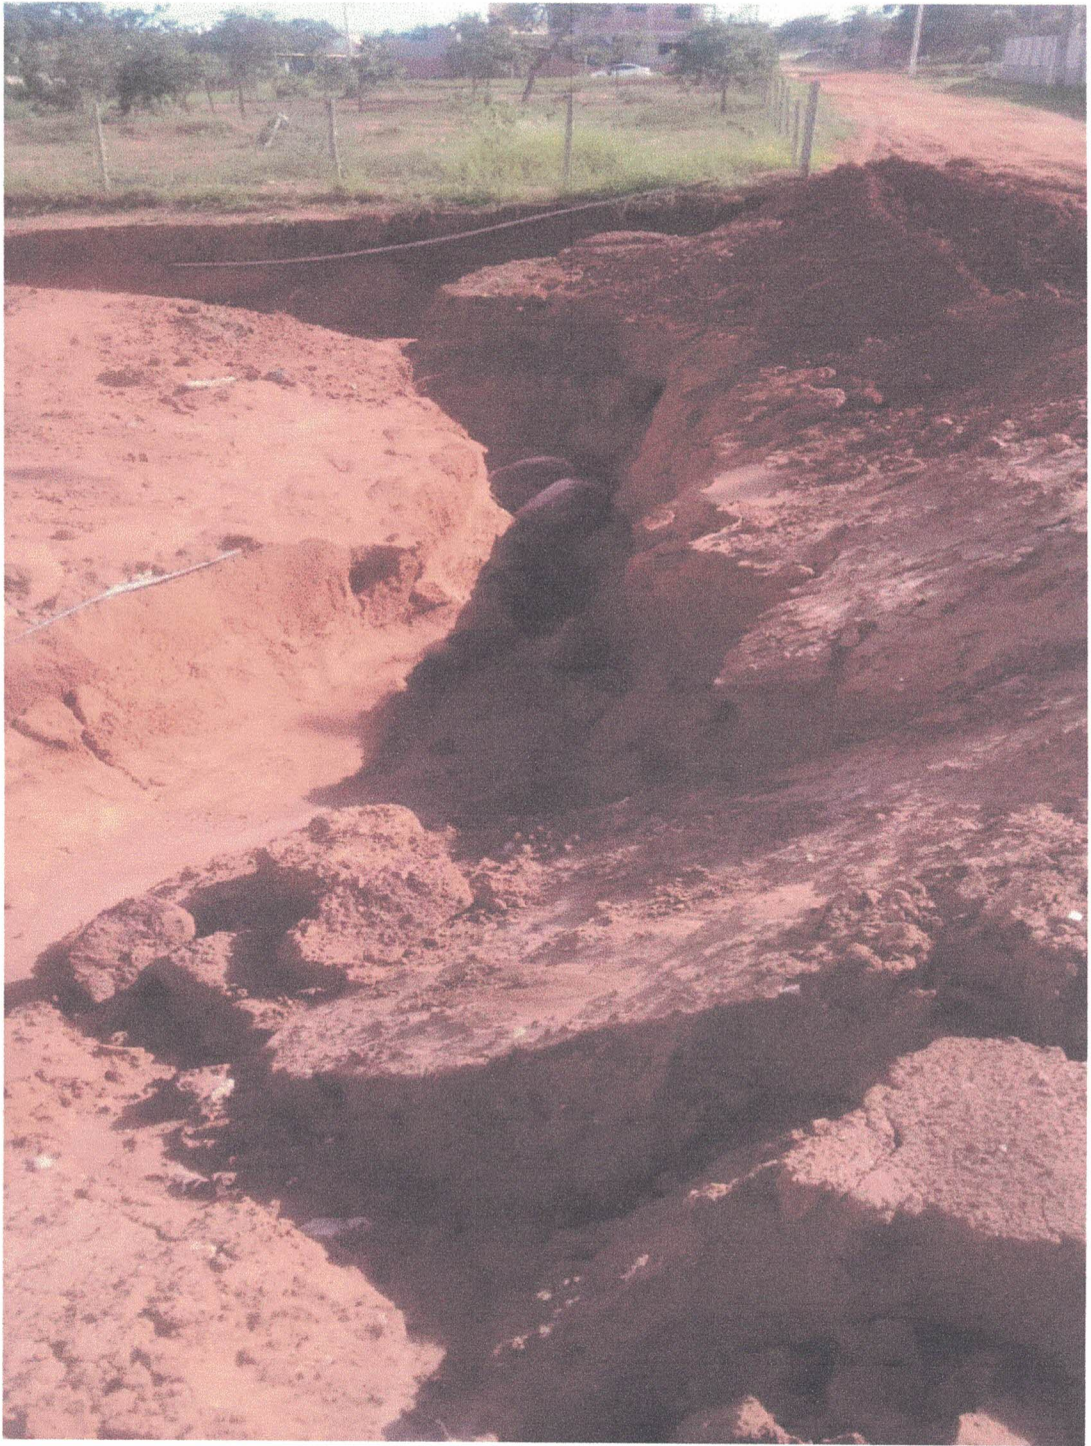
Foto 4 - Nova Erosão vista de outro ângulo.

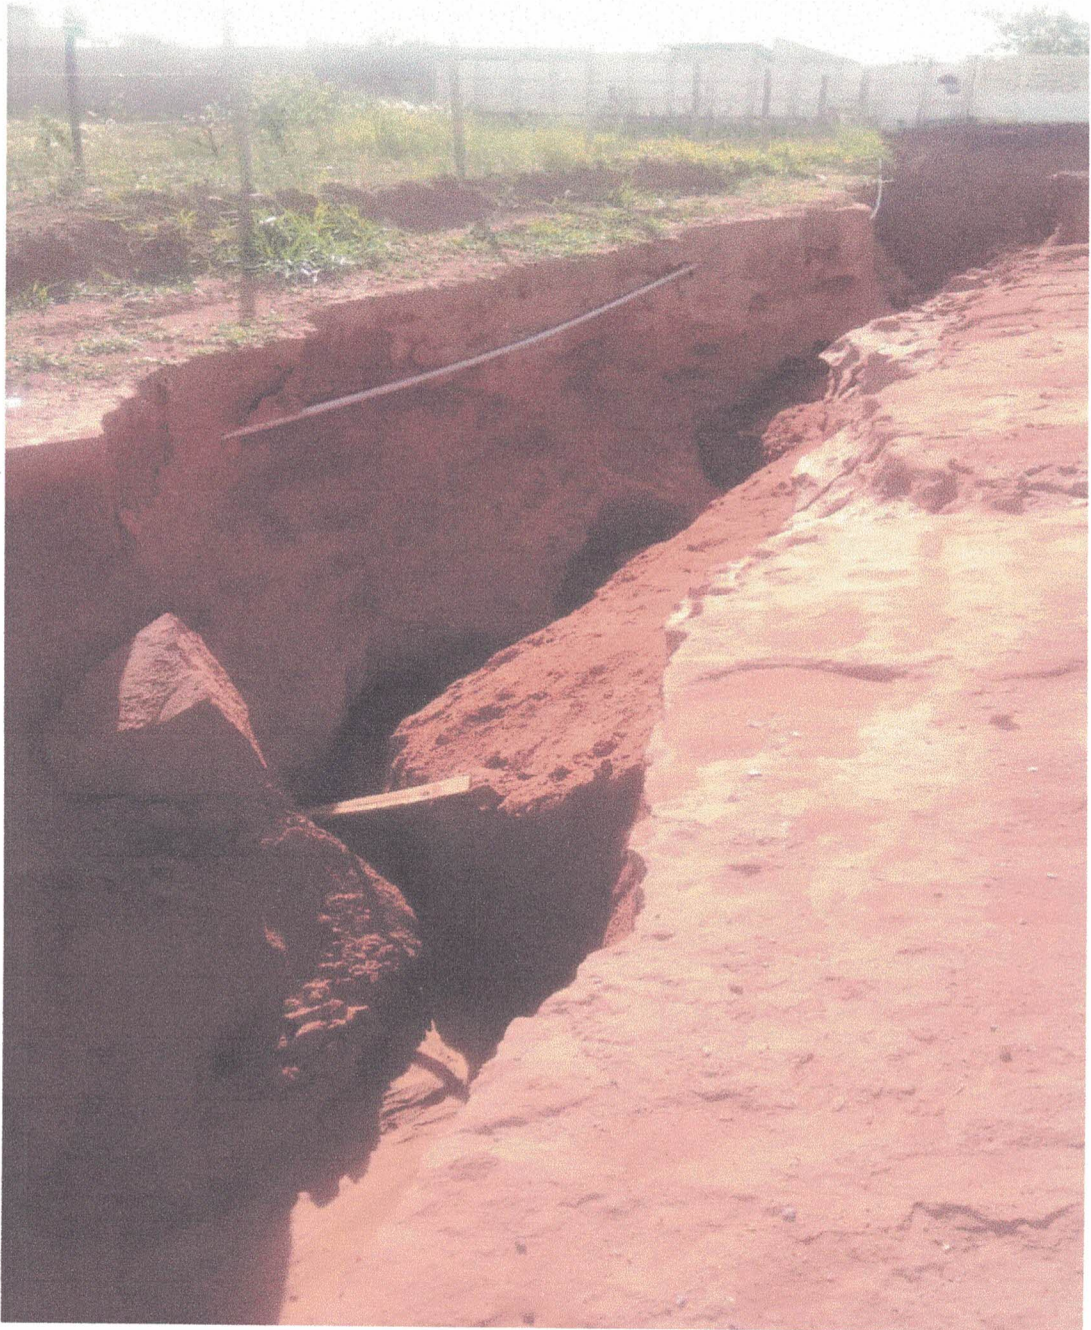
Foto 5 - Esta foto mostra o início de novo processo erosivo. Situado próximo a divisa com o Condomínio Etapa C. Notar instalação hidráulica danificada.

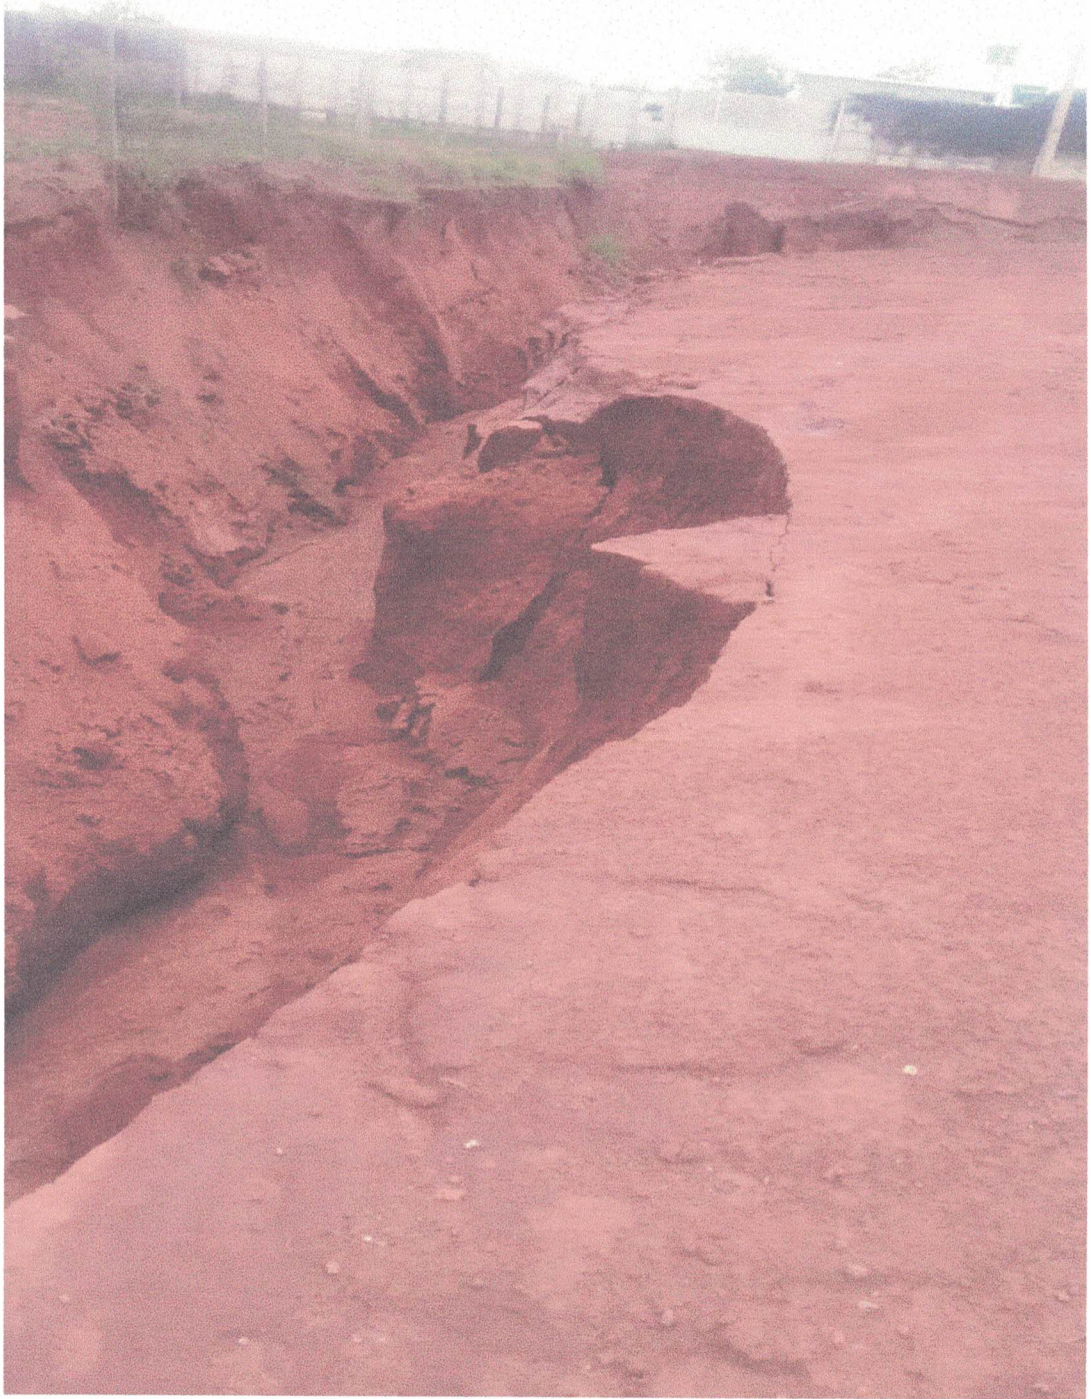
Foto 6 - Prolongamento do novo processo erosivo.

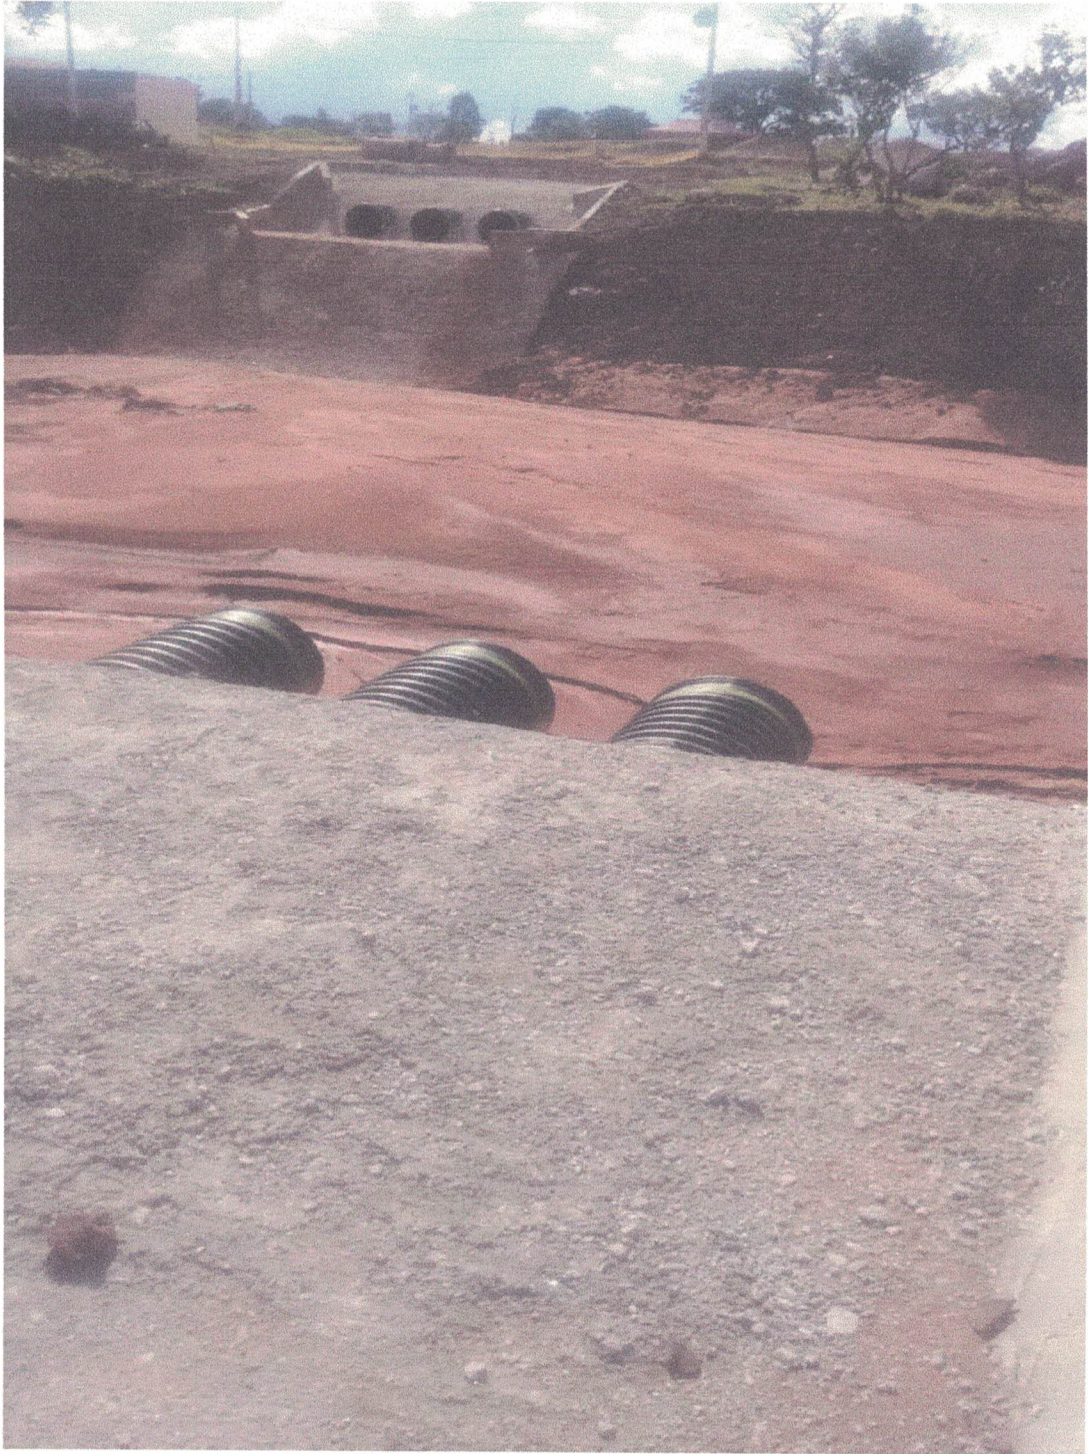
Foto 7 - Visão panorâmica do sistema de captação de águas pluviais, situado após o novo processo erosivo.

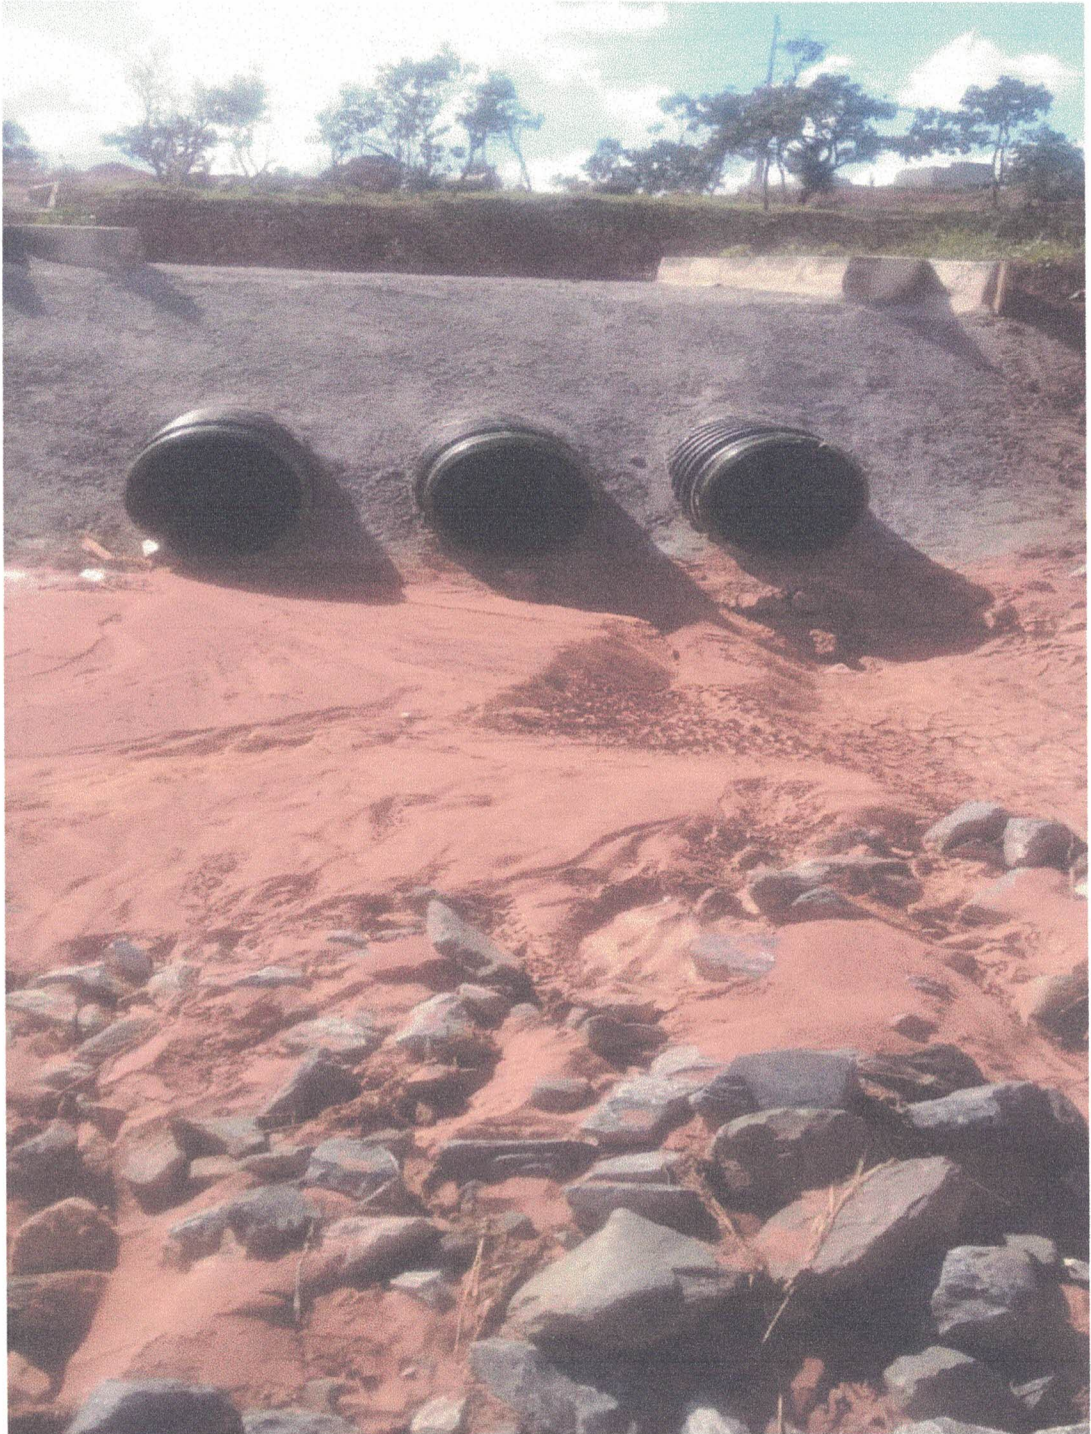
Foto 8 - Descarga do Sistema de Captação a jusante do rio Taboquinha.

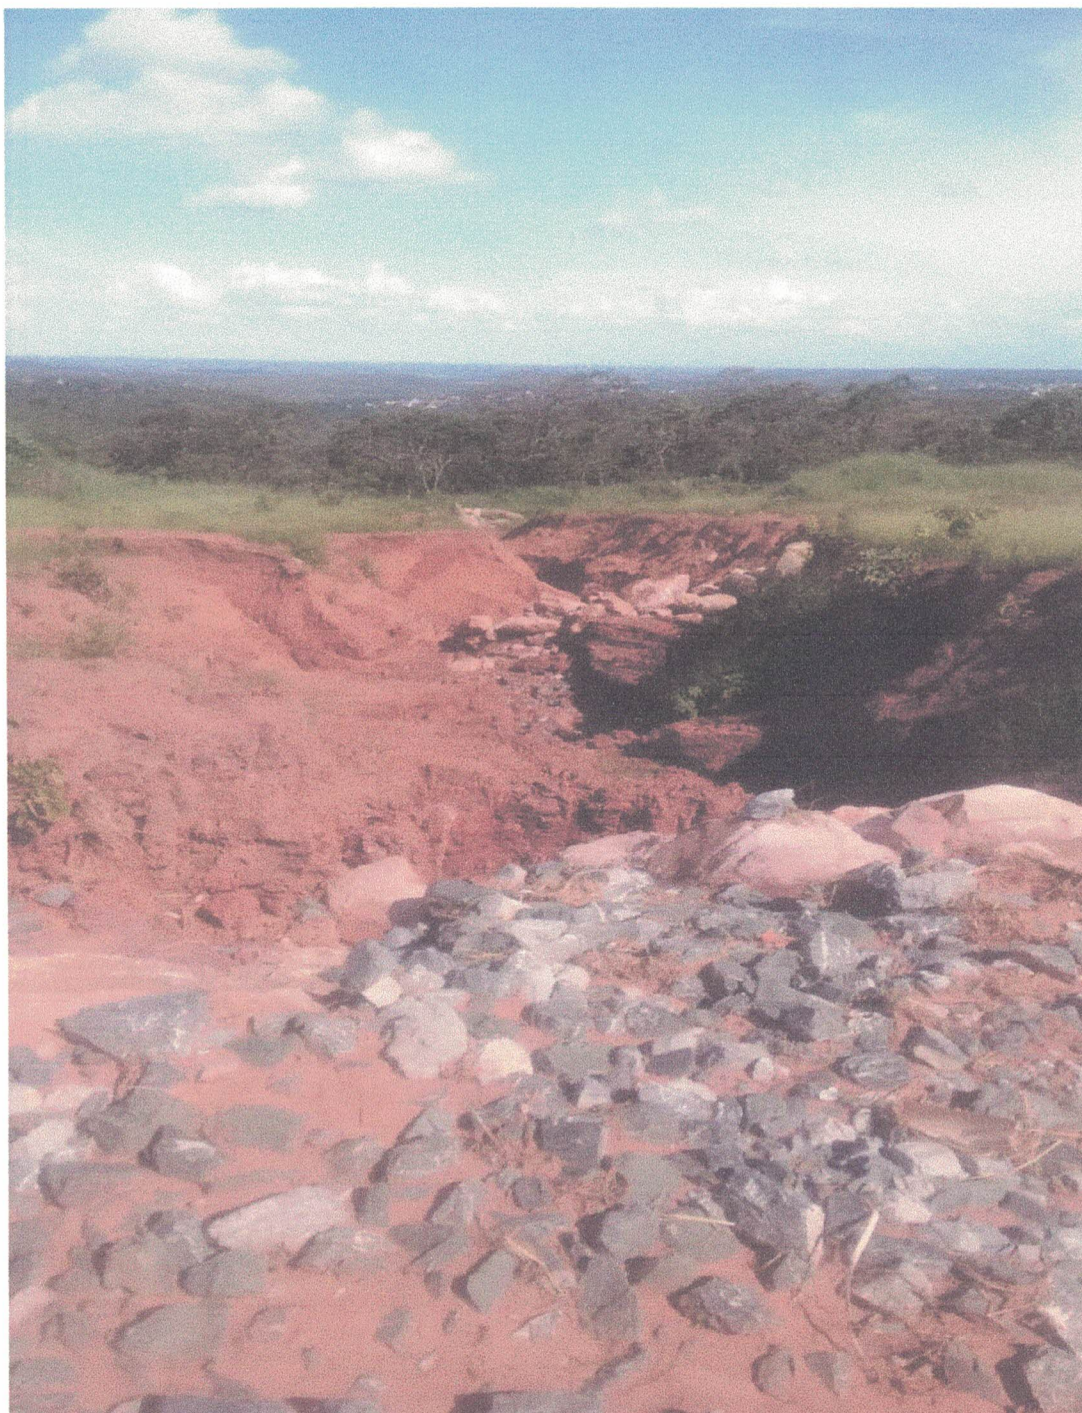
Foto 9 - Visão panorâmica do processo antigo (Voçoroca), com " matacoes " rolados. Geograficamente, esta área está nas proximidades do rio Taboquinha.

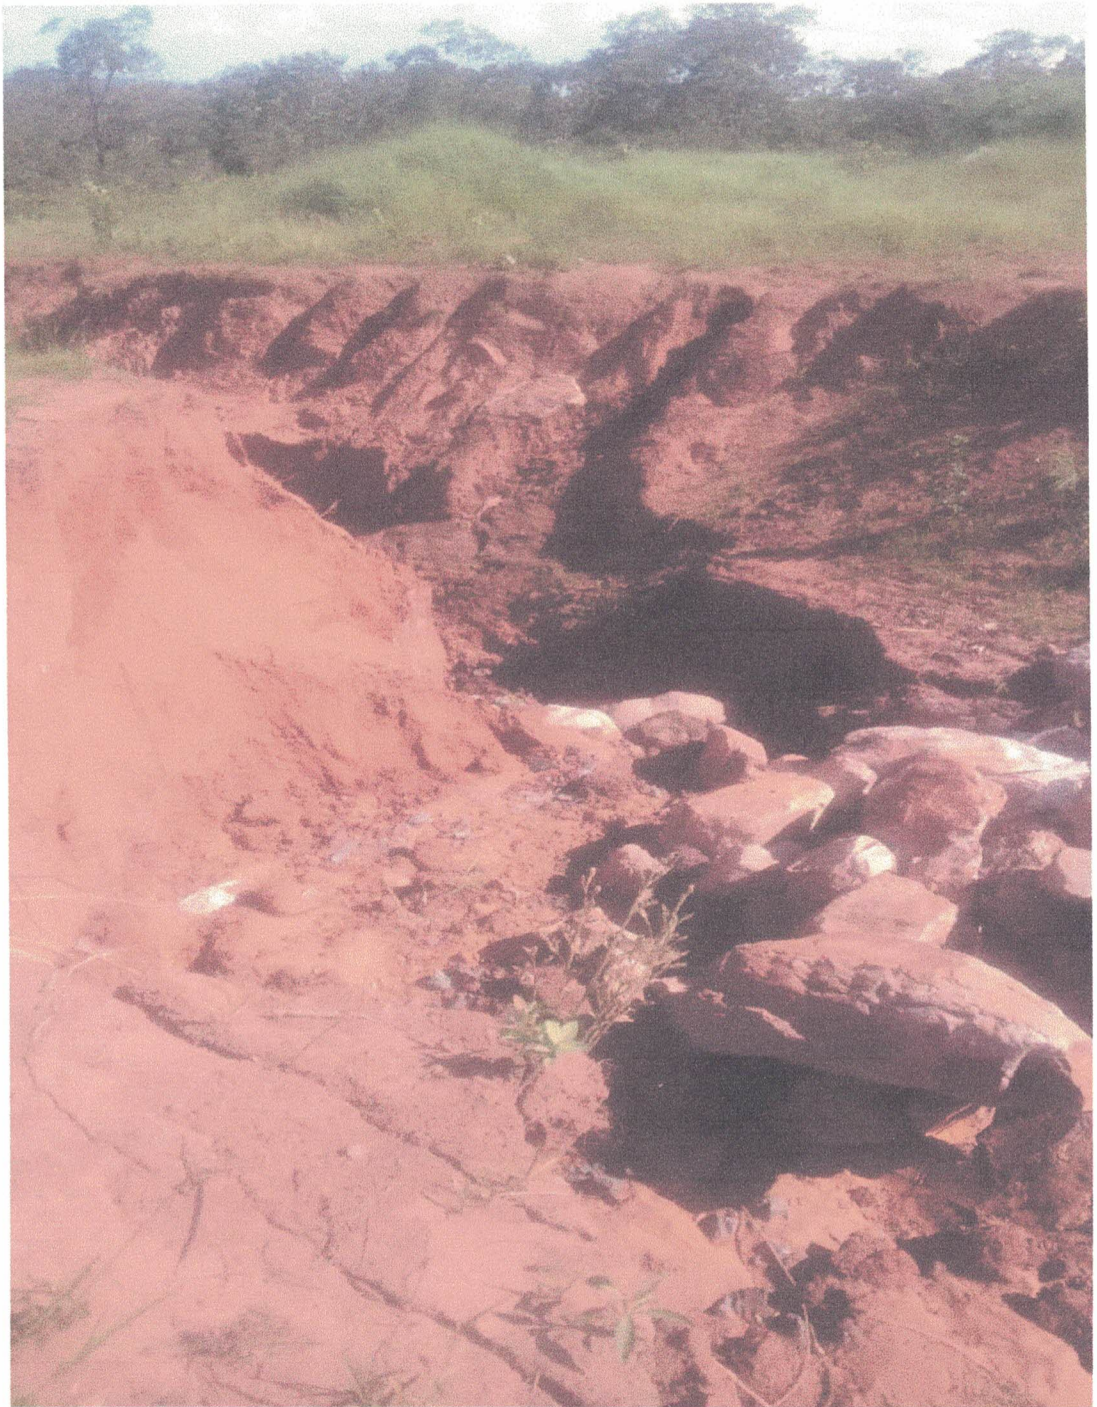
Foto 10 - Voçoroca antiga vista de outro ângulo.
