Carta nº 437/2023 – TT Engenharia, Arquitetura e Consultoria Ambiental

Assunto: Resposta a Informação Técnica nº 364/2022 –
IBRAM/PRESI/SULAM/DILAM – VI (101538205).

Referência: 00391-000314/2016

Na qualidade de responsável legal pelo Plano de Recuperação de Áreas Degradadas – PRAD (14927787), venho por meio desta responder a Informação Técnica nº 364/2022 – IBRAM/PRESI/SULAM/DILAM – VI (101538205).

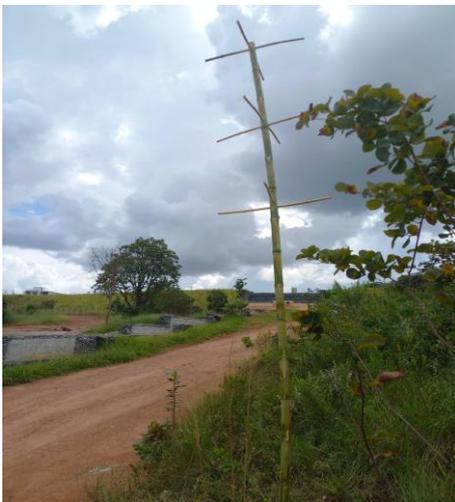
Figura 1 – Implantação de poleiros artificiais, em atendimento ao item 5.2 do PRAD

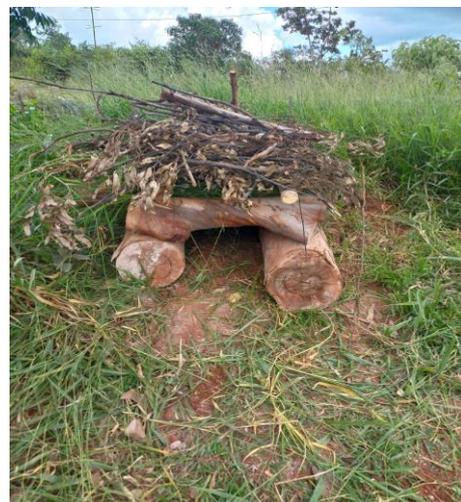
Figura 2 – Implantação de abrigo de fauna, em atendimento ao item 5.3 do PRAD.

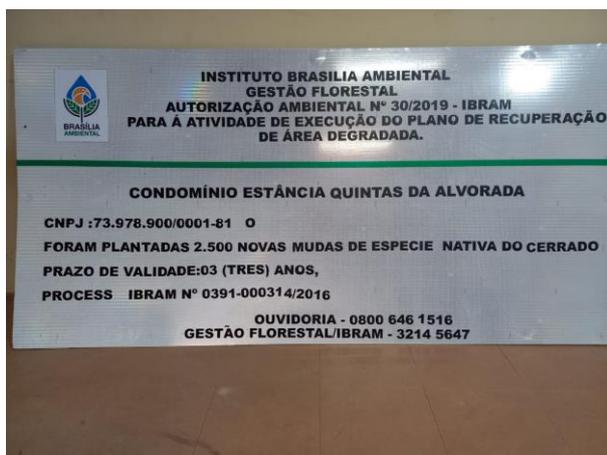
Figura 3 – Implantação de sinalização, mostrando que foram plantadas 2.500 mudas a montante da bacia – Imagem 01.

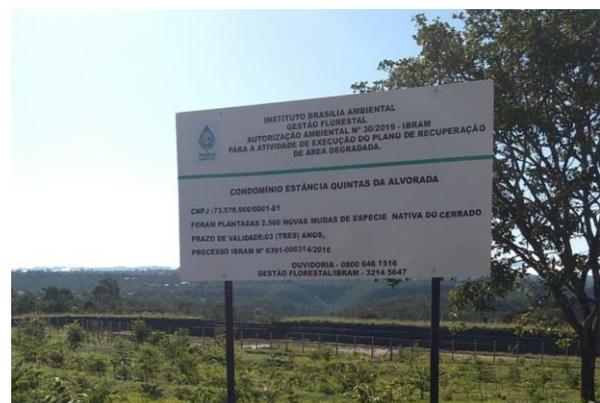
Figura 4 – Implantação de sinalização, mostrando que foram plantadas 2.500 mudas a montante da bacia – Imagem 02.

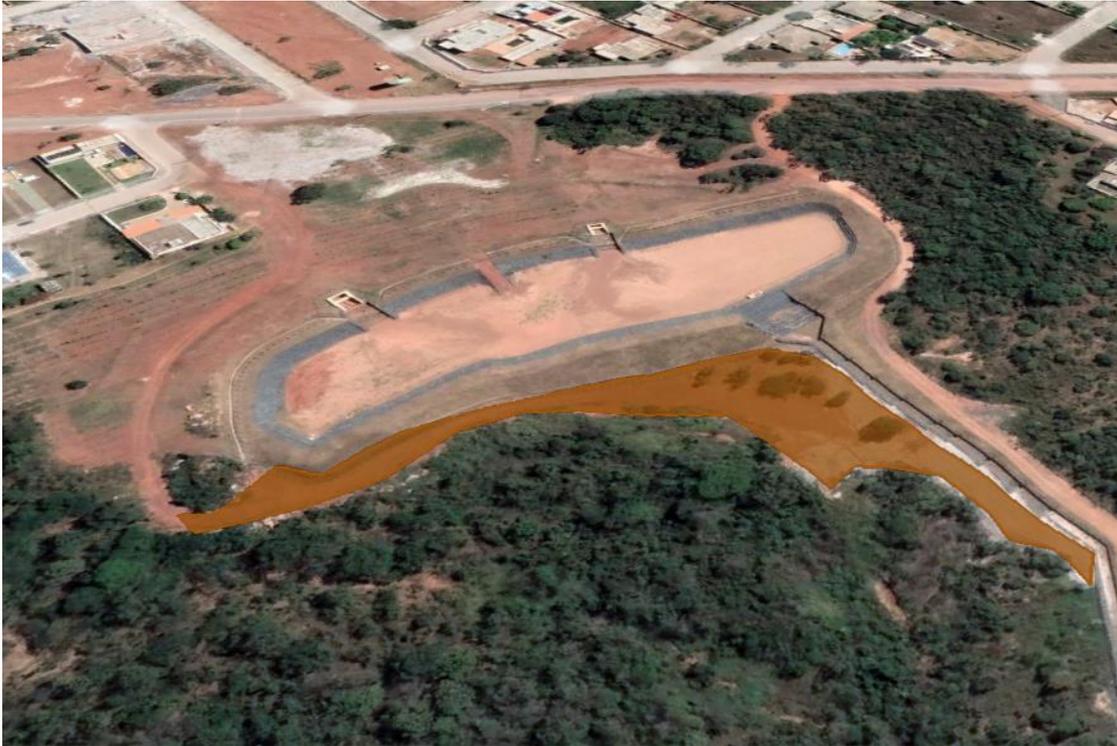
Já as figuras Figura 5 a Figura 7 apresentam **os trechos** que ainda não foram revegetados (em marrom), seja pela sementeira direta (lanço de sementes), seja pela sementeira indireta (plântio de mudas nativas e gramíneas), considerando a movimentação de máquinas nas faixas de servidão do canal e de parte da bacia para manutenções periódicas até a definitiva estabilização da estrutura.

Figura 5 – Trechos que ainda não foram revegetados, considerando a movimentação de máquinas na faixa de serviço da obra – Imagem 01.

Por fim, sugere-se a continuidade do acompanhamento e monitoramento dos trechos e do envio dos relatórios com periodicidade semestral, conforme Instrução Normativa nº 033/2020, utilizando as mesmas técnicas e ações elencadas no PRAD, sendo elas: plantio de vegetação rasteira ao longo da faixa de servidão em alguns trechos do canal de lançamento; revegetação de alguns trechos com solo exposto com espécies nativas do cerrado; isolamento da área e manutenção de aceiros de 5 metros de largura e semeadura a lanço de espécies leguminosas e gramíneas junto à faixa de servidão do emissário do sistema de drenagem pluvial.

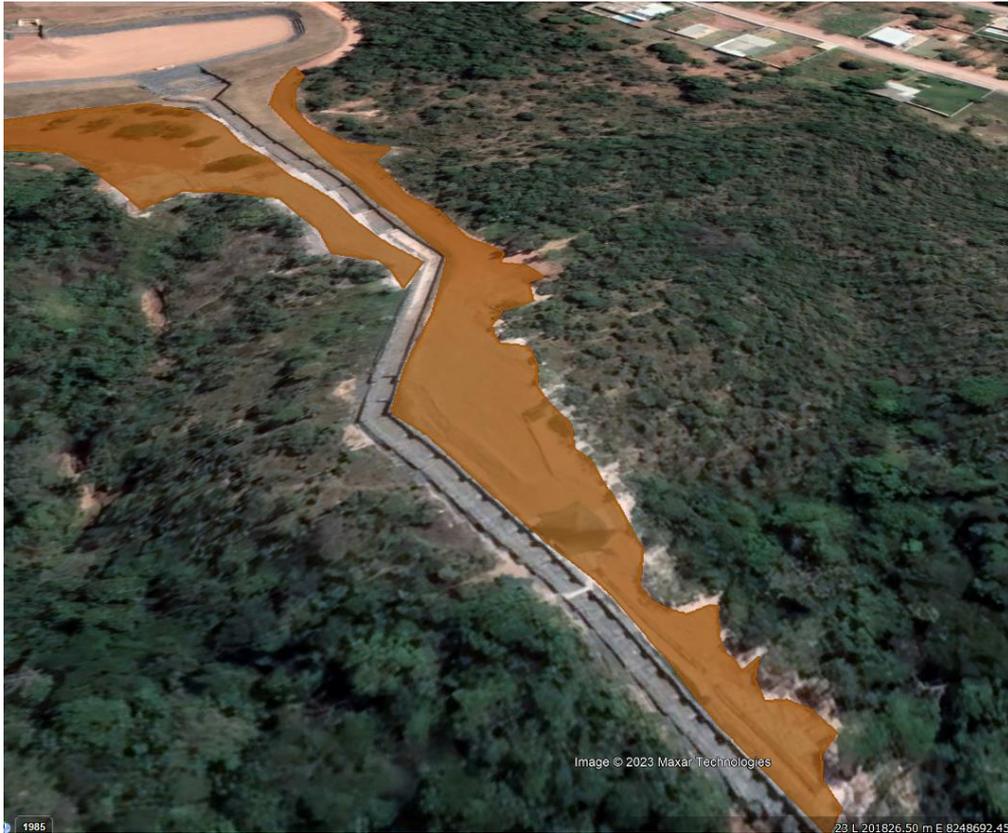
Figura 6 – Trechos que ainda não foram revegetados, considerando a movimentação de máquinas na faixa de serviço da obra – Imagem 02.

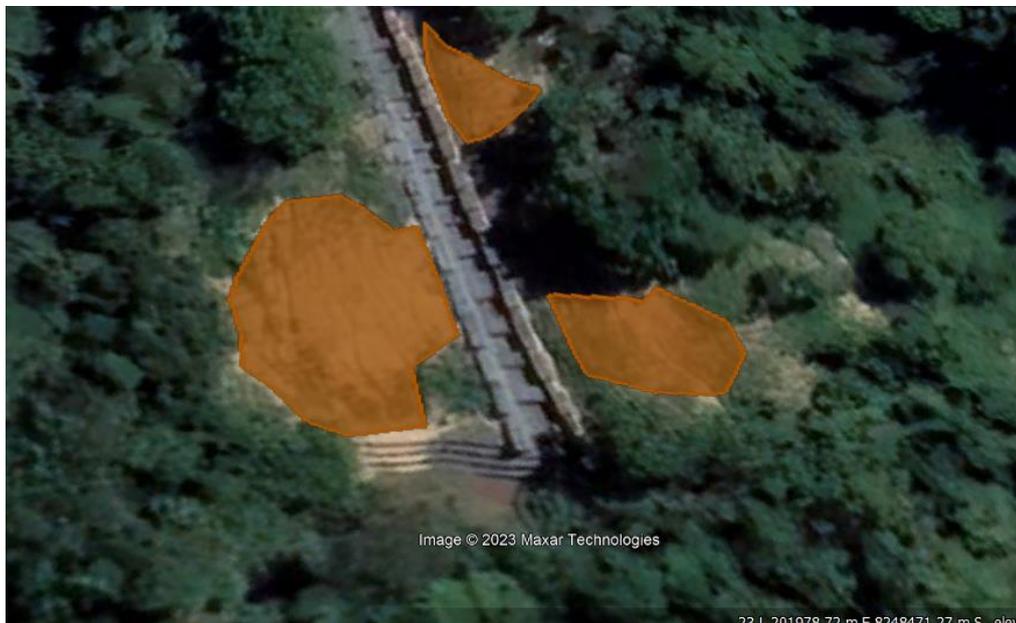
Figura 7 – Trechos que ainda não foram revegetados, considerando a movimentação de máquinas na faixa de serviço da obra – Imagem 03.

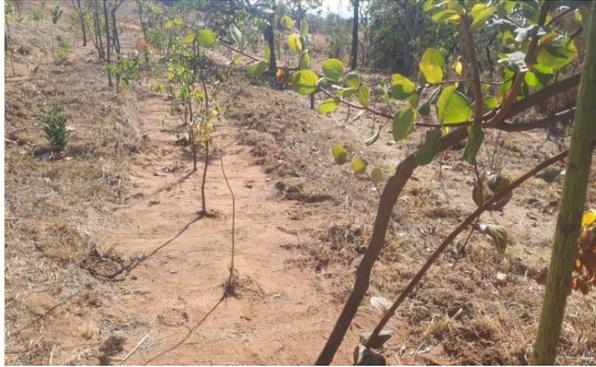
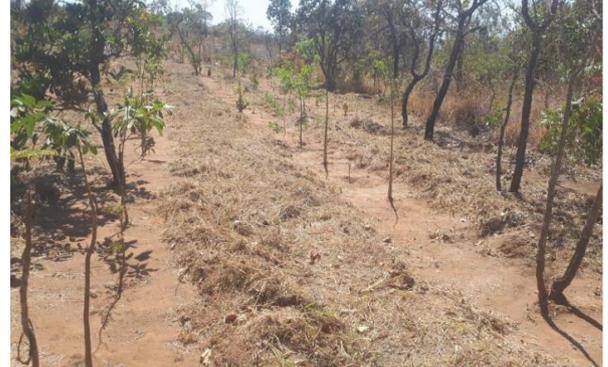
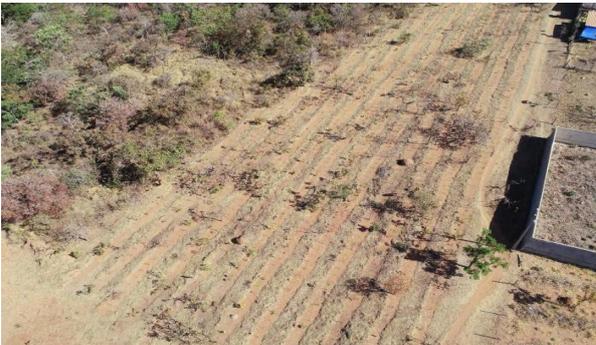
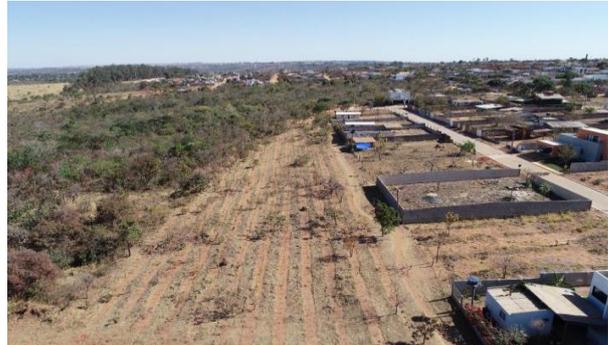
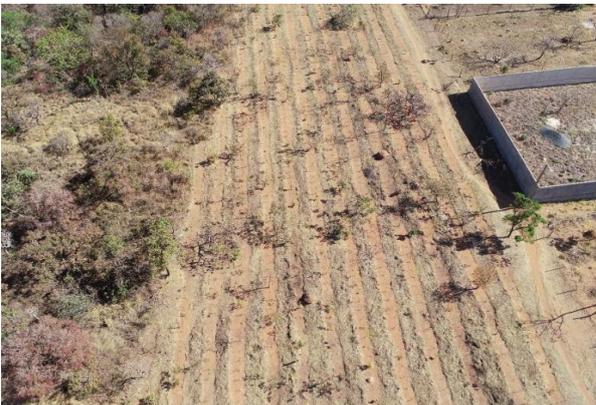
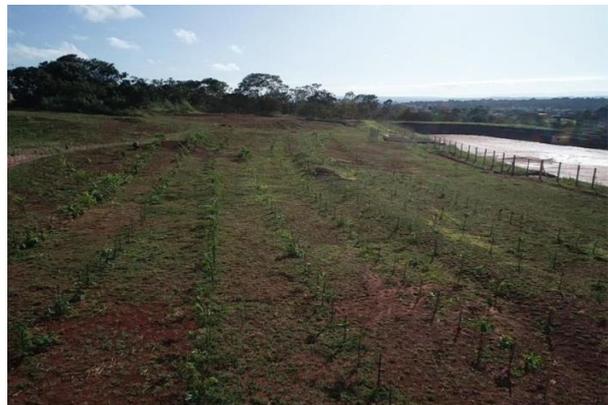
Os trechos que **não estão em marrom** já foram revegetados por gramíneas. A montante da bacia foi executado o plantio de gramíneas e mudas florestais, conforme relatório fotográfico abaixo extraído do Relatório de Monitoramento e Manutenção do Plantio Florestal, **elaborado pela empresa GETAF em 2021 e 2022 e protocolados no processo.**

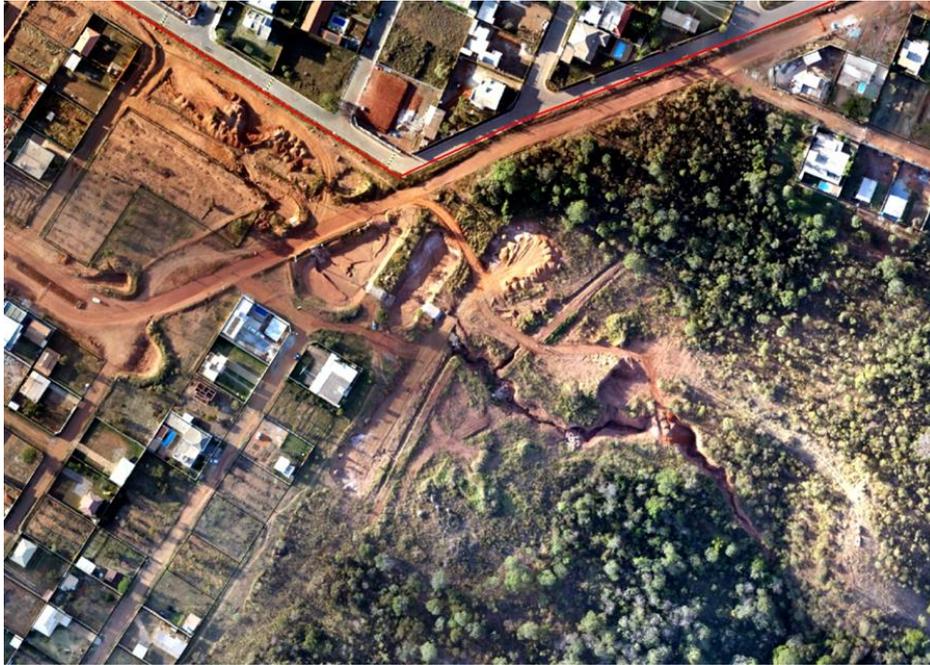
Figura 8 – Processo erosivo antes da implantação da bacia e canal.

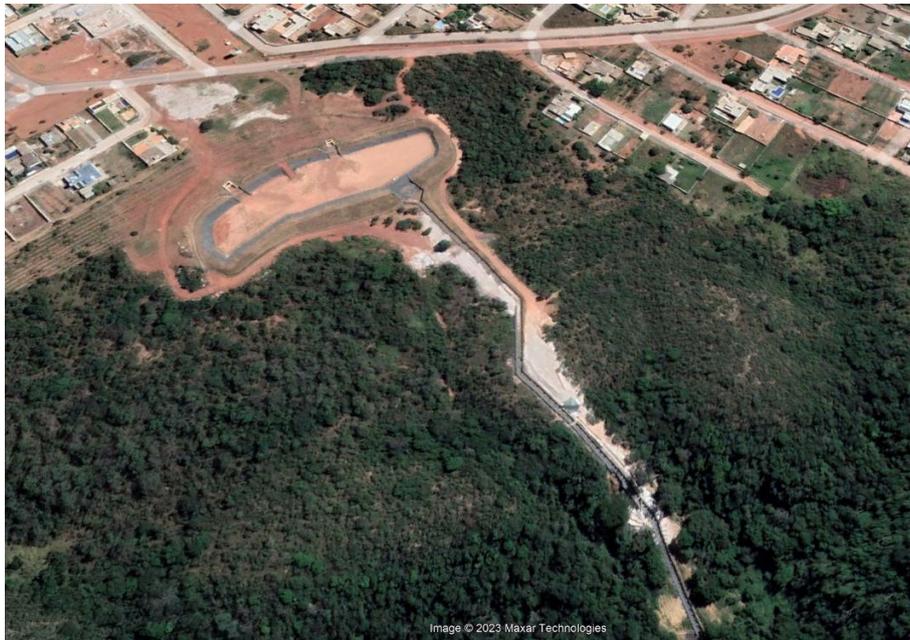
Contudo, **apesar do processo erosivo está estabilizado, considerando a implantação da estrutura da bacia e do canal (vide figuras), há trechos ao longo do canal que precisam ser revegetados e posteriormente monitorados, a fim de se evitar novos processos erosivos ou qualquer tipo de passivo ambiental.** Tal ação só poderá ser concretizada quando algumas manutenções que vem sendo realizadas no canal de restituição forem concluídas.

Figura 9 – Pós obra – estabilização do processo erosivo
