OFÍCIO 016/2024 - ADM/DER

Departamento de Estradas de Rodagem do Distrito Federal

**Referência: Solicitação de equipamentos de proteção para vias e outras providencias.**

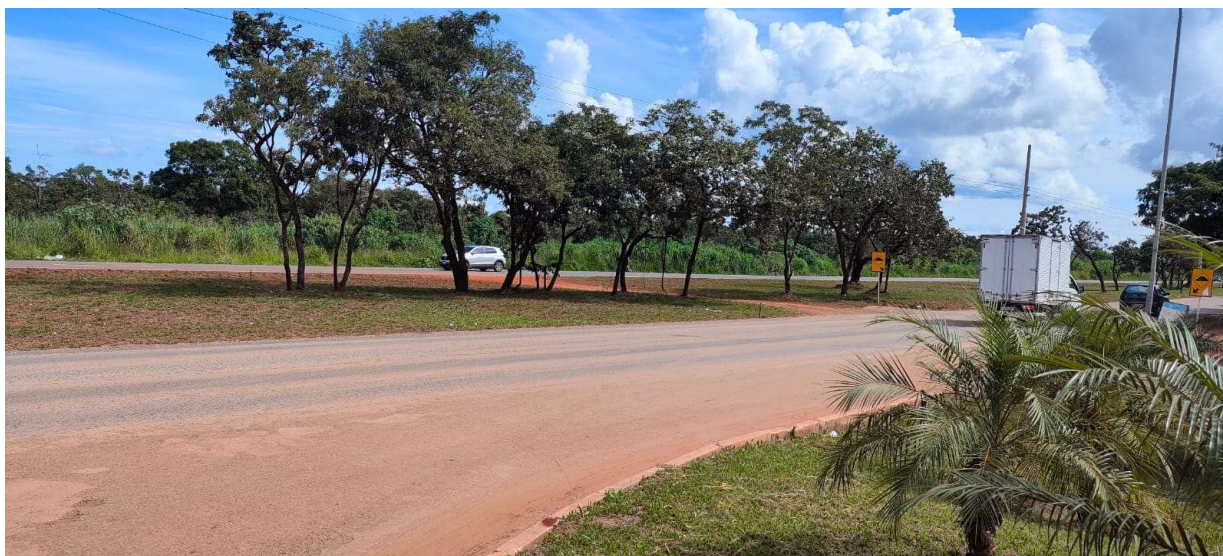
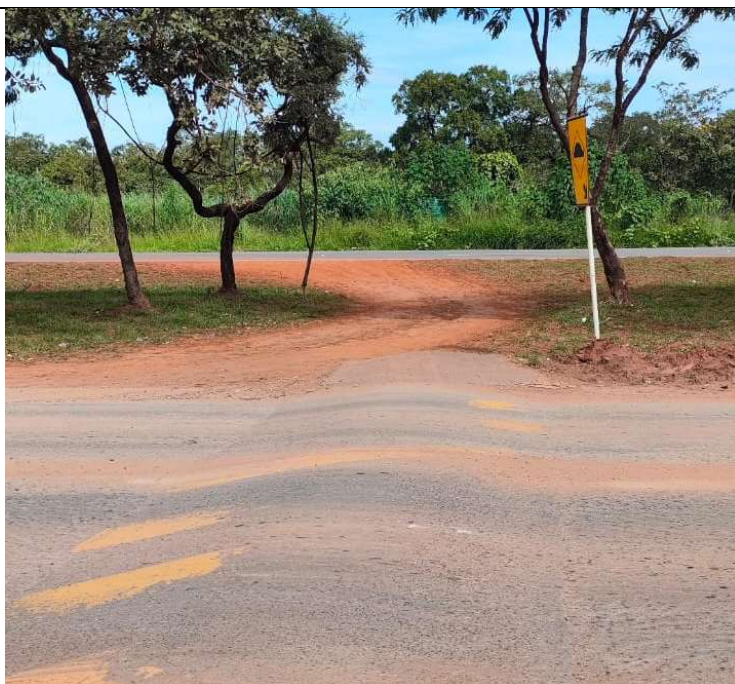
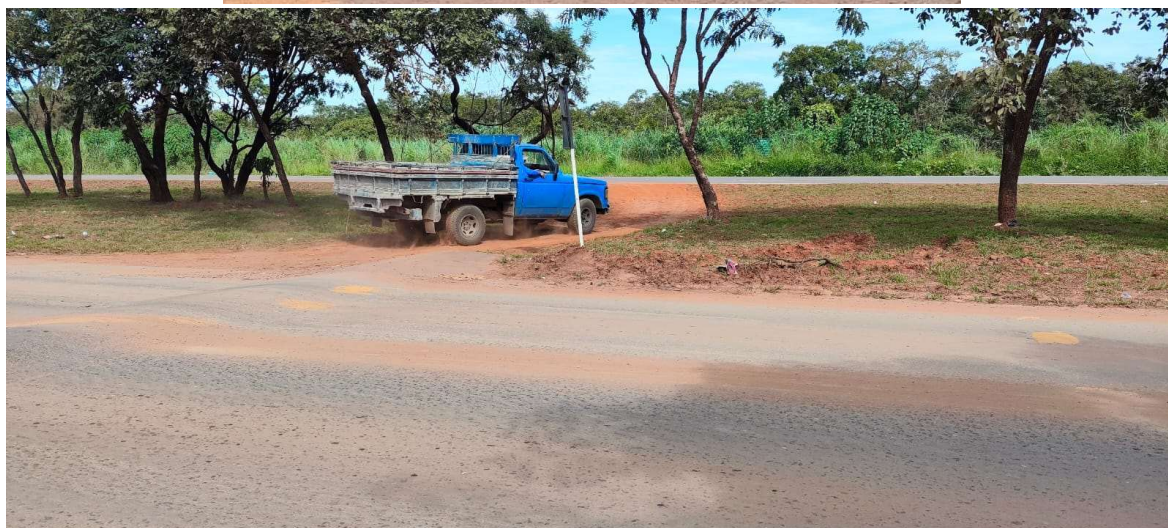
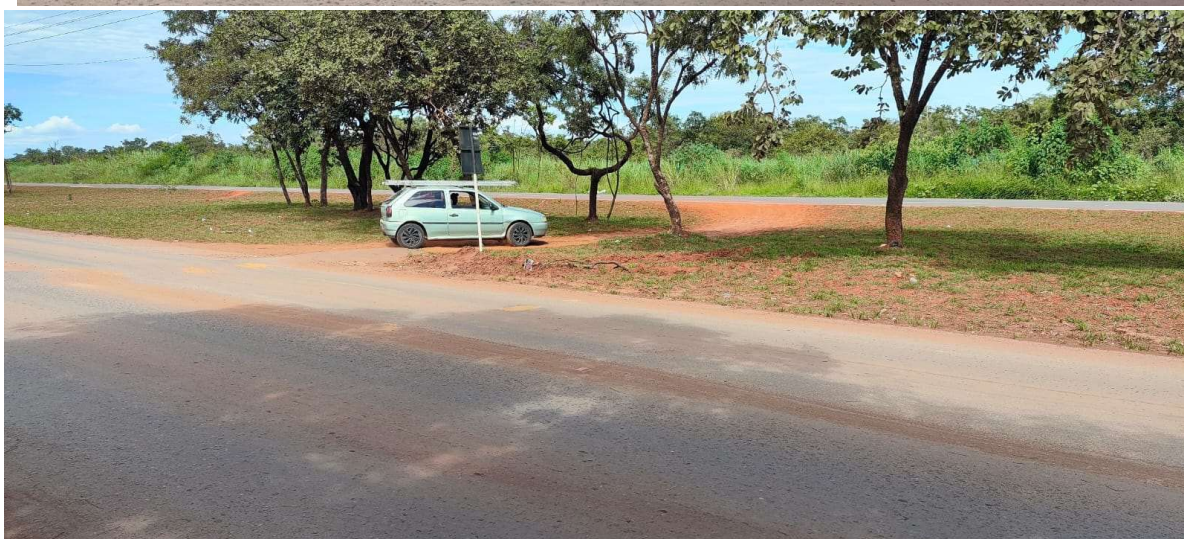
Aproveitamos a oportunidade para solicitar a vossa senhoria uma especial atenção com os prestadores de serviço, usuários da DF 001 e ambulantes, que circulam na frente do nosso condomínio. Notamos que alguns usuários da DF 001 têm optado por fazer “atalhos” em áreas que não possuem equipamentos de proteção, como Guard Rail 's ou meio fios, deixando de utilizar o retorno implantado um pouco mais à frente do acesso central deste condomínio, pondo em risco a vida de outrem, como pode ser observado nas imagens abaixo:

Desta forma, respeitosamente, reforçamos o nosso pedido de apoio a este tão reconhecido Órgão, sob o comando de Vossa Senhoria, no sentido de providenciar a implantação de meio fio ou Guard Rail, iluminação na DF 001, eliminação de atalhos clandestinos, impedimento de ambulantes na faixa de domínio, implementação de faixa de pedestres e remoção do excesso de quebra-molas, alargamento das faixas de aceleração e desaceleração.

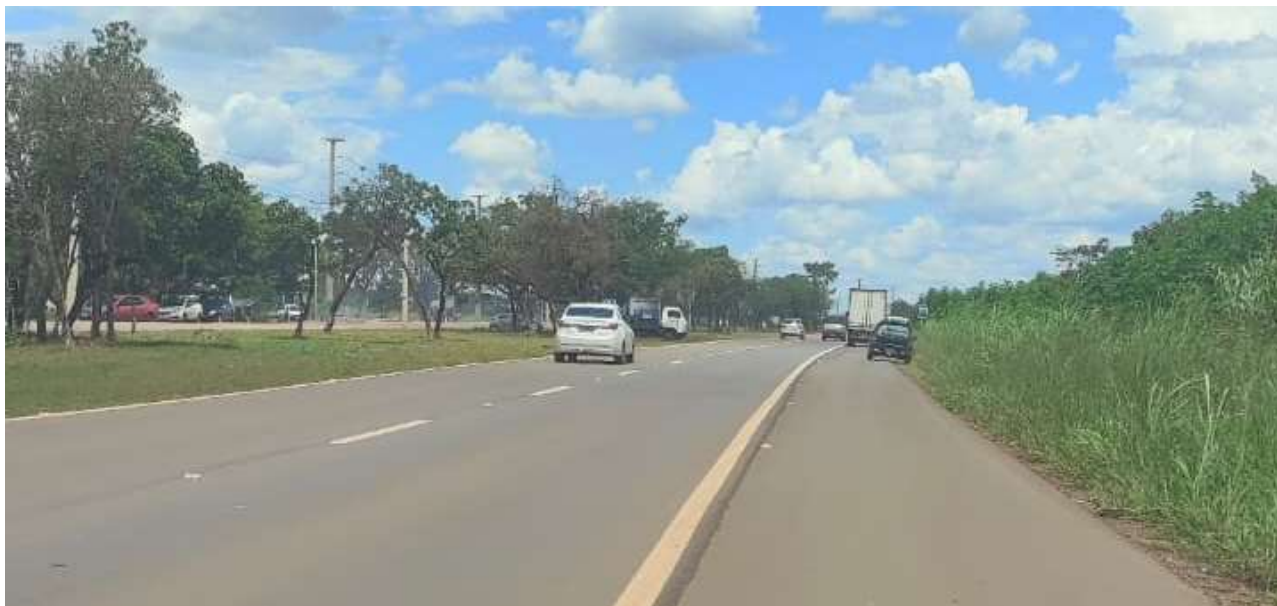
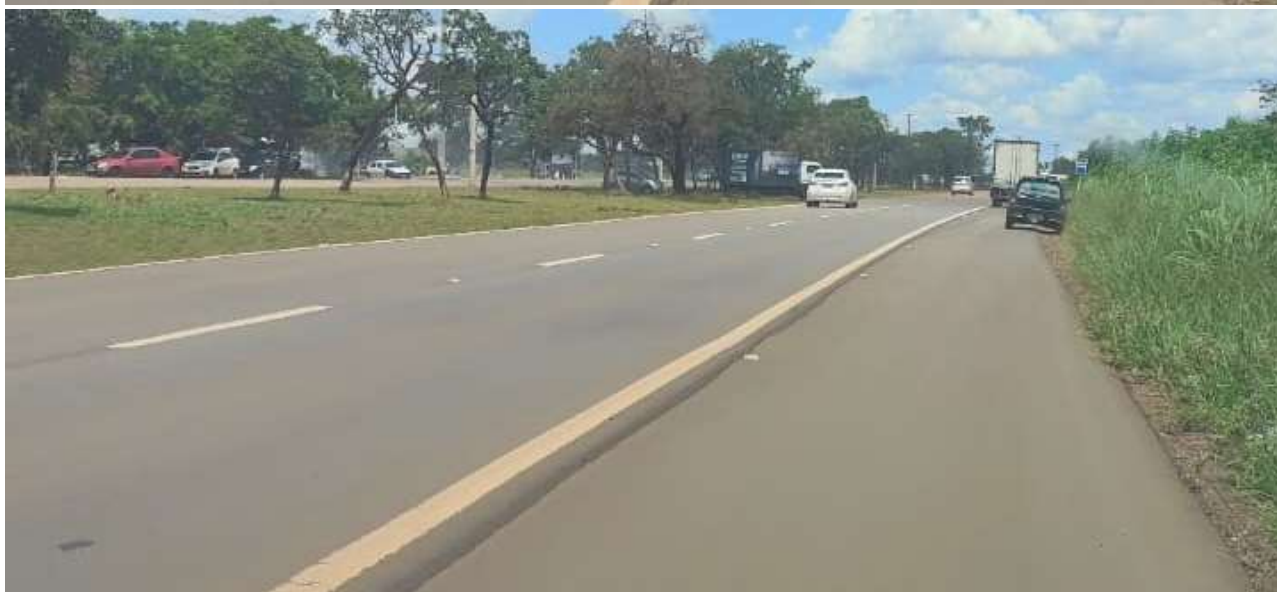
Nestas imagens abaixo é possível notar que um caminhão, utilizando-se do acesso clandestino quase causou um acidente com outro caminhão e um veículo de pequeno porte, além das imagens incluímos o vídeo anexo do e-mail:

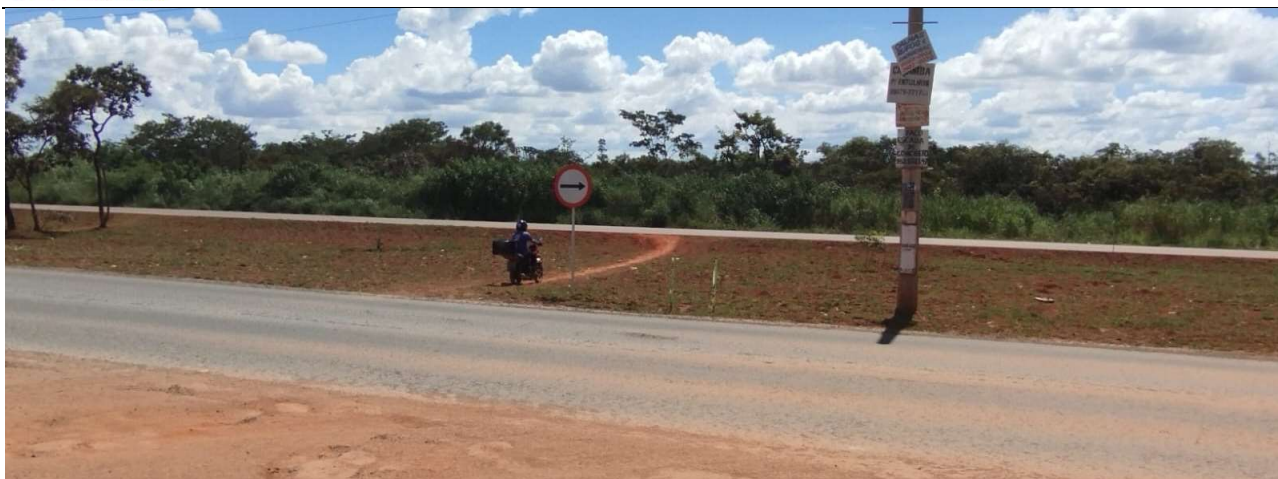
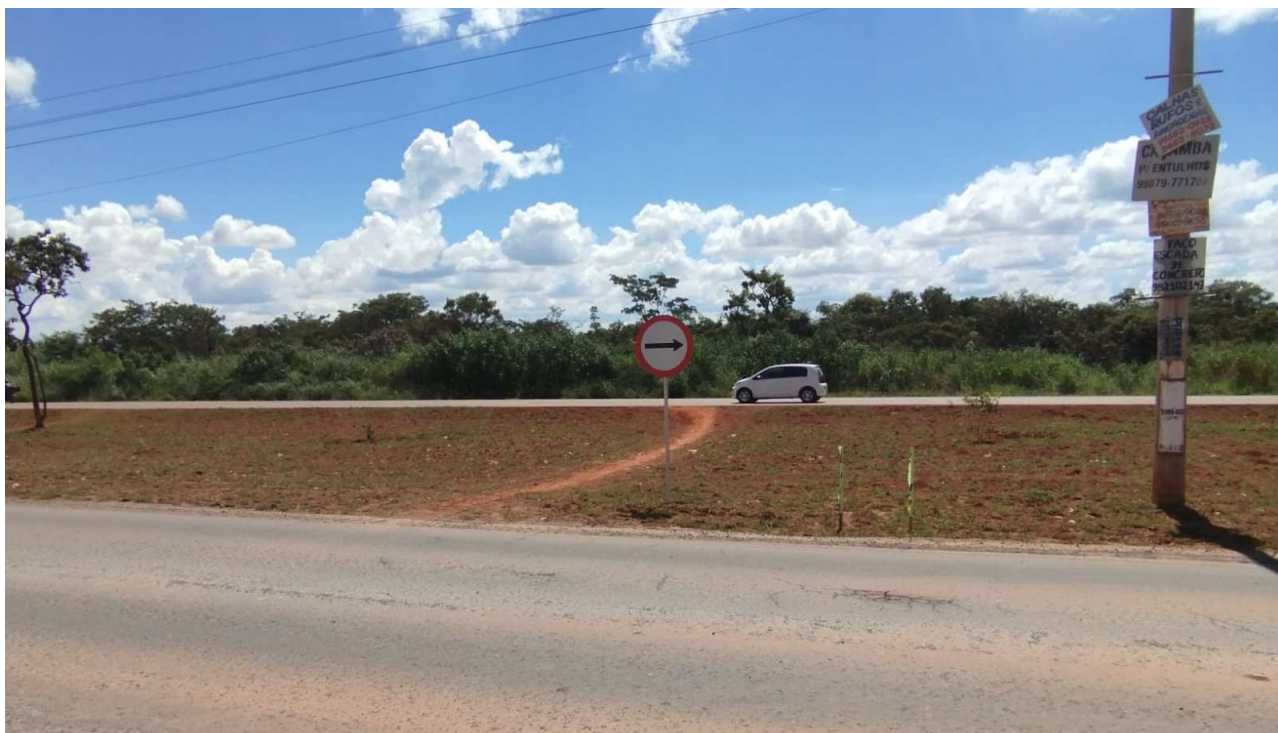
É de indispensável urgência, tomar medidas para conter o avanço destas práticas ilícitas e irresponsáveis destes usuários, uma vez que estes fatos ocorridos tem se intensificado, pois, por não haver equipamentos de proteção ou fiscalização, os motoristas têm sido estimulados por outros usuários a praticarem este ato que põe em risco a vida, agravando o risco de acidentes na via, inclusive motociclistas que também tem optado por utilizar de atalhos, que ainda matam a grama como pode ser observado:

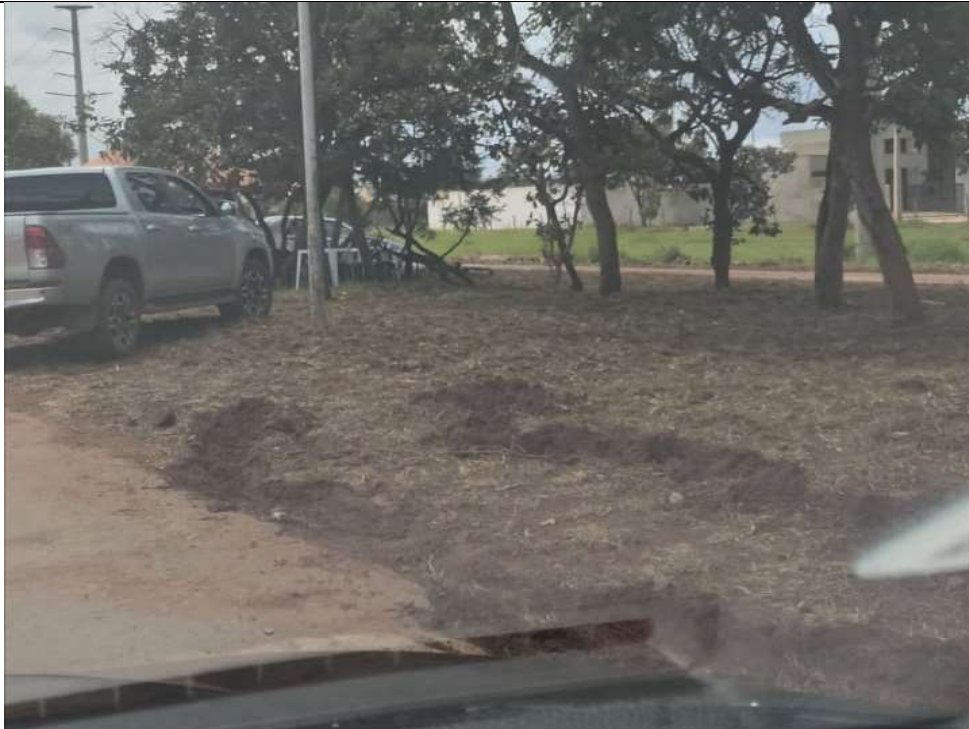
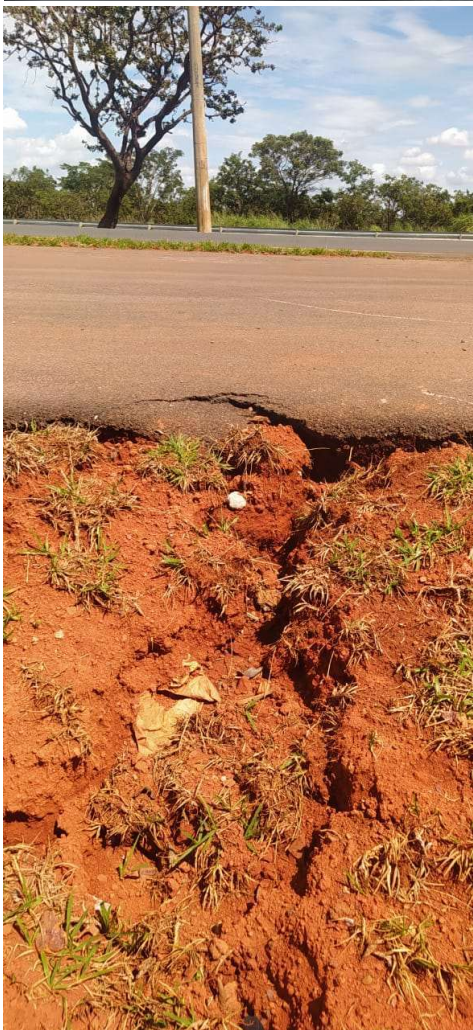
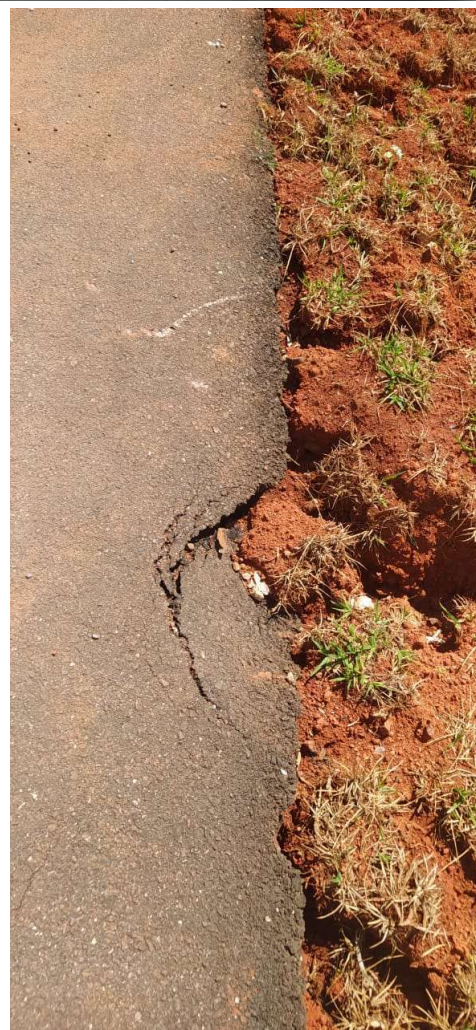
Informamos que ficamos felizes com o paisagismo executado pelo Departamento de Estradas e Rodagem, uma vez que mudou o aspecto da área; contudo, a falta do meio fio tem danificado parte das vias executadas, além da vegetação inserida com o acesso destas áreas por estes veículos que acessam o comércio irregular da área, além do dano em área já replantada pelos atalhos, pode-se observar além da área de replantio danos no pavimento executados já visíveis, como demonstrado nas imagens abaixo:

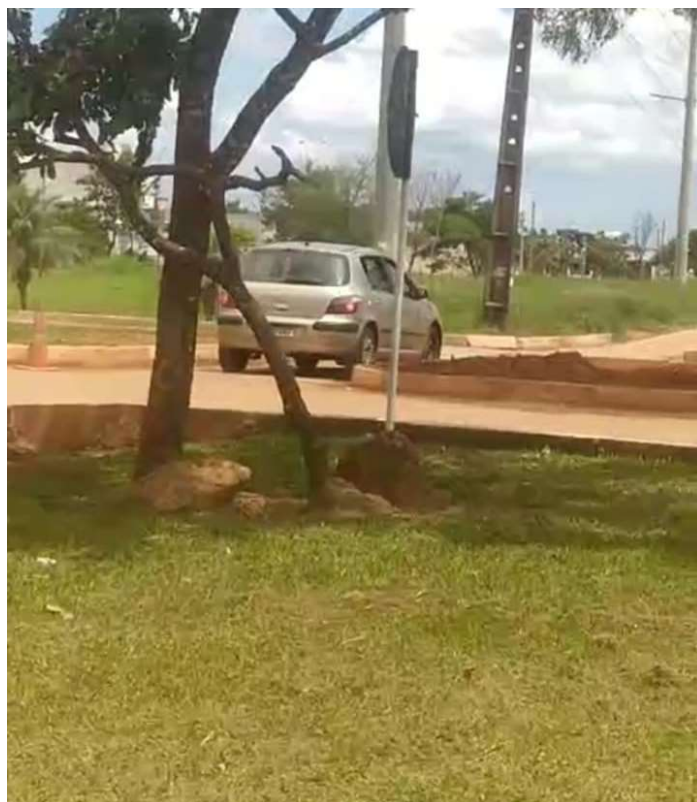
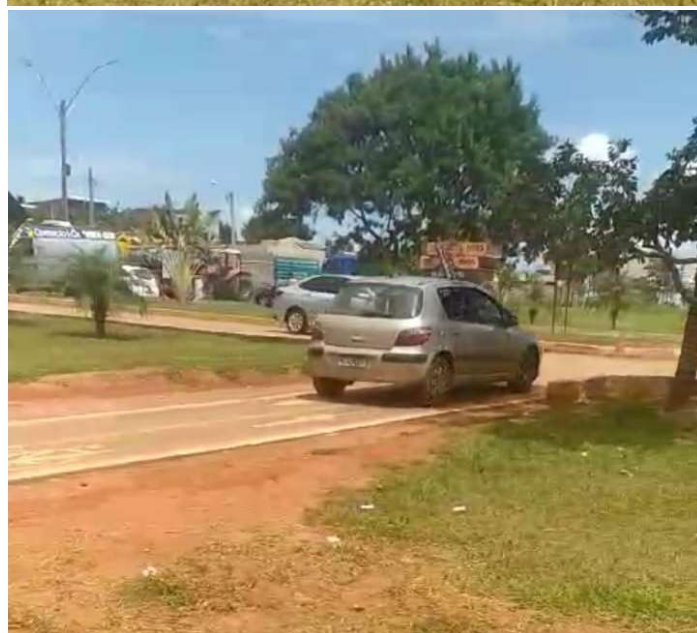
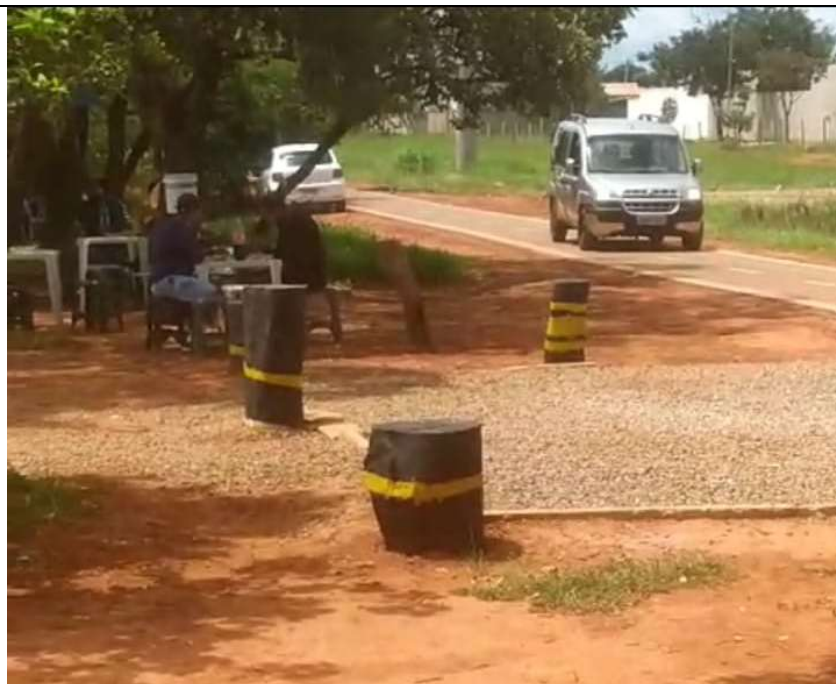
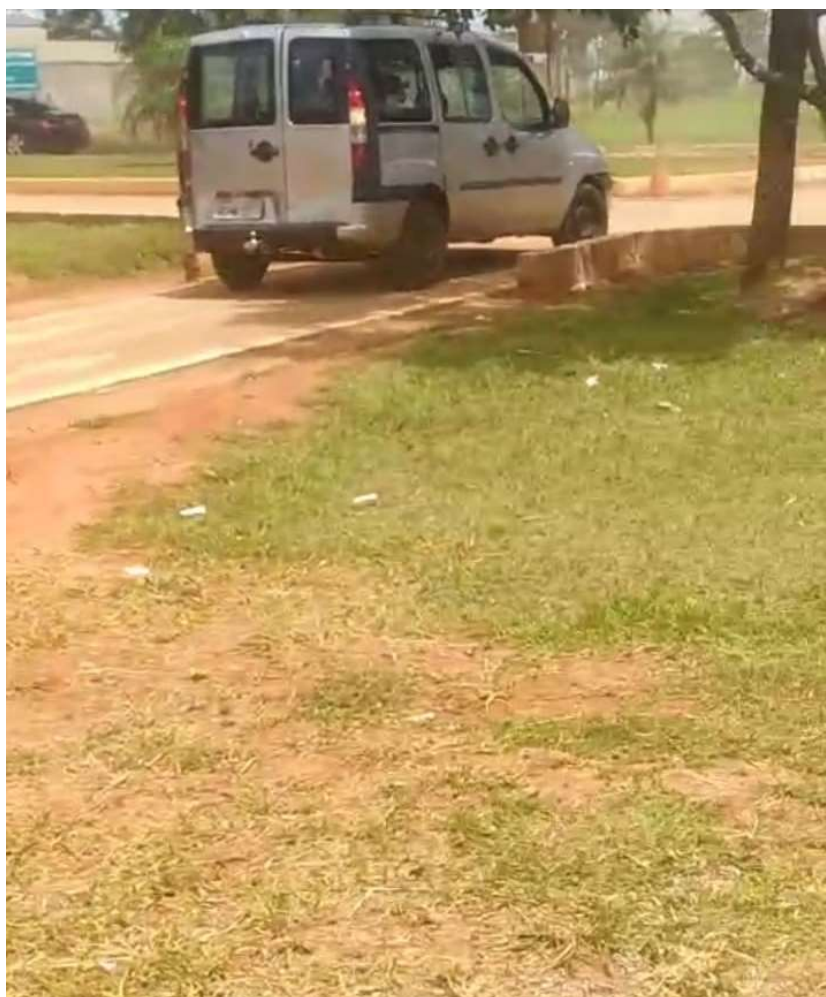
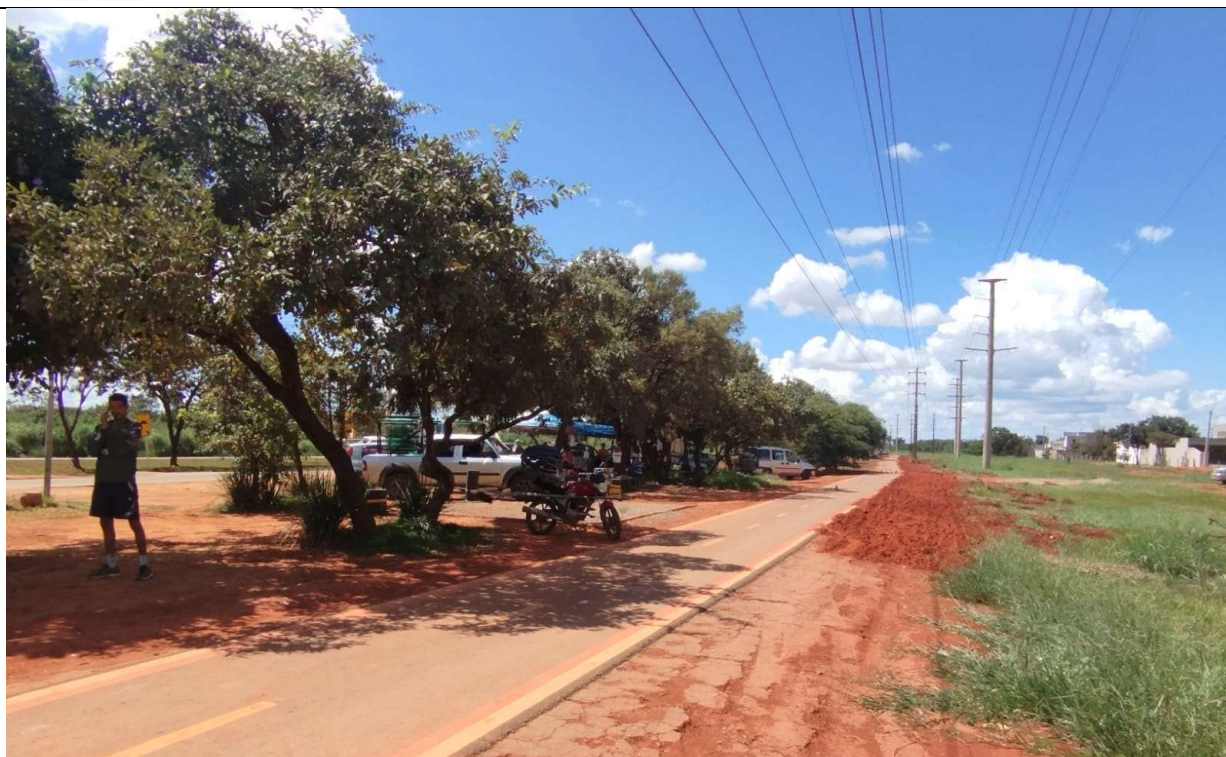
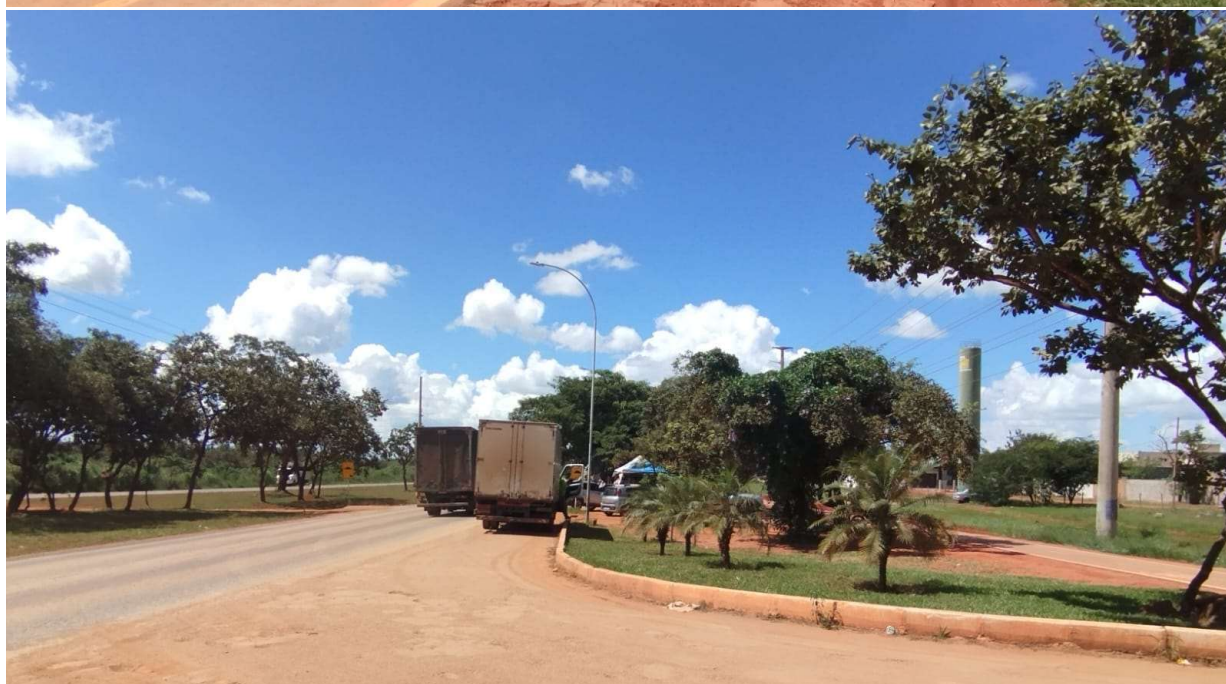
Outro fato lamentável é o crescimento do comércio ambulante, ocupando a faixa de domínio deste departamento, por vezes utilizando a pista de ciclismo com veículos automotores, um risco para os ciclistas que utilizam a pista a margem da DF 001, além de pararem veículos impedindo o uso da pista de aceleração, param na própria via DF 001, dificultam o acesso a DF 001 por usuários do Condomínio, uma vez que estacionam na pequena e estreita faixa de aceleração frente a portaria central, além de dificultar o acesso de usuários de transporte público a parada de ônibus, conforme pode ser observado imagens abaixo:

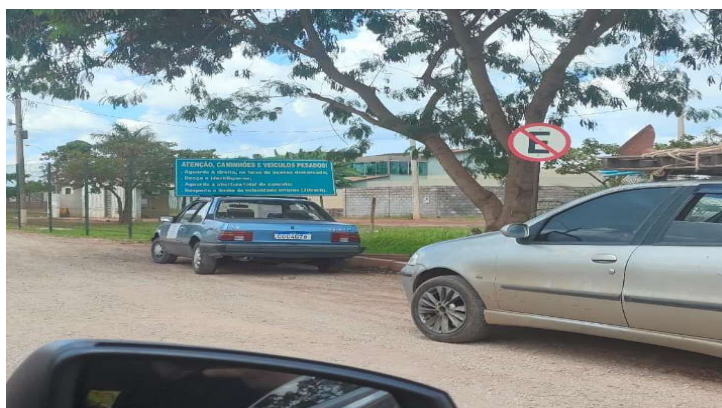
Até mesmo o espaço utilizado para acesso de veículos pesados que devem ter o controle de acesso apresentado a portaria tem sido utilizado por estes, também devido ao comércio irregular na área deste condomínio.

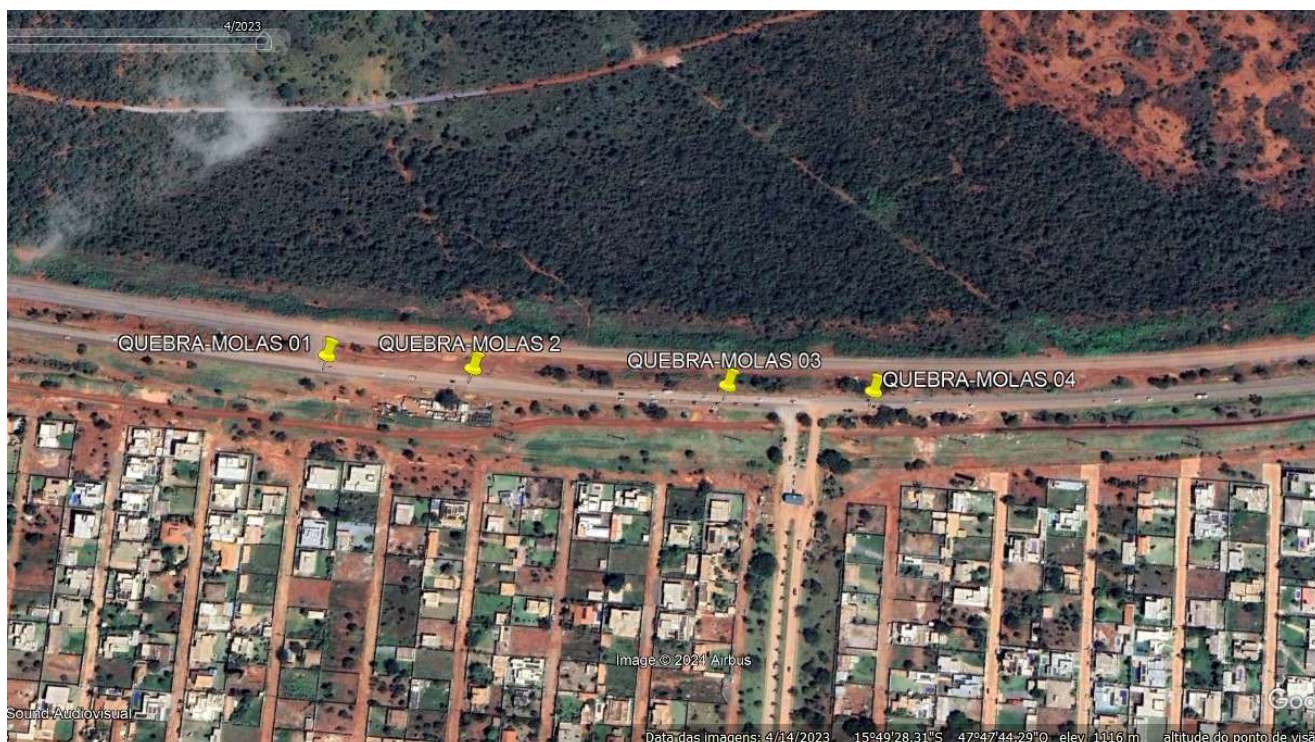
Seria de grande importância também que fossem extraídos o excesso de quebra-molas na região, note que são 4 quebra-molas em um espaço de 400 metros, alguns com menos de 100 metros um do outro, os quebra-molas 1 e 2 (conforme imagem abaixo) foram implantados devido ao alto tráfego de veículos pesados na utilização da duplicação DF 001, estes foram instalados na região onde estava alocado o canteiro de obras da duplicação da DF 001, este excesso pode ser observado abaixo:

Assim, quanto a remoção dos quebra-molas, solicitamos a retirada dos quebra-molas de número 1, 2 e 4, o quebra-molas 3, como indicado em imagem anterior deverá permanecer, pois a saída de veículos é intensa na altura da portaria central deste condomínio.
