Processo: 00391-00007166/2021-05.

Interessado: CONDOMÍNIO ESTÂNCIA QUINTAS DA ALVORADA.

Atividade : Implantação de sistema de drenagem pluvial em parcelamento de solo não previsto na estratégia de regularização do PDOT/DF-2012.

4. REGISTRO FOTOGRÁFICO (VISTORIA EM 15/02/2022)

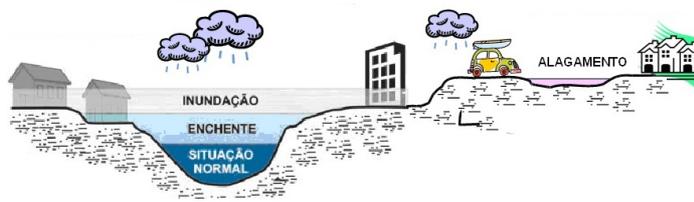
Figura 4 - Perfil Esquemático de enchente, inundação e alagamento. (FONTE: Defesa Civil de São Bernardo do Camop/SP, 2011).

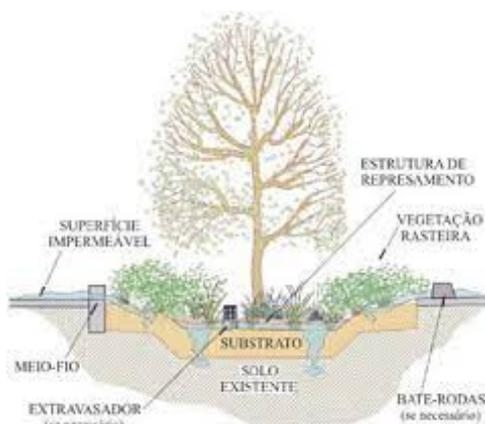
Figura 4: Exemplo de canteiro central drenante.

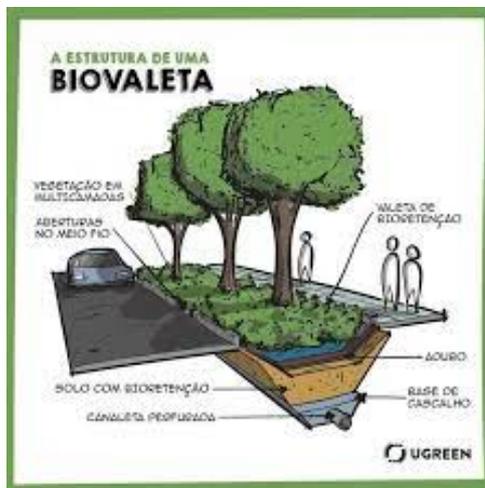
Figura 5: Esquema de uma biovaleta.

| <p>Prever anteparo filtrante, ou meio filtrante, nos dispositivos de saída das bacias de retenção, conforme concepções apresentadas nas Figuras 5, 6 e 7;</p> | <p>É informado que será incorporado ao projeto, conforme documento 76457619.</p> <p>Entretanto, deve ser apresentado projeto retificado com detalhamentos expostos em planta baixa e de corte das bacias de retenção propostas, antes do início das obras.</p> | <p>ATENDIDO PARCIALMNTTE</p> |

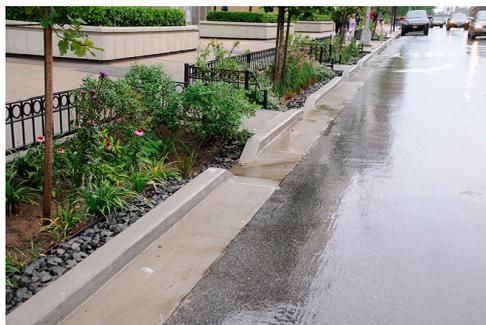
Figura 6 - Exemplo de jardins de chuva.

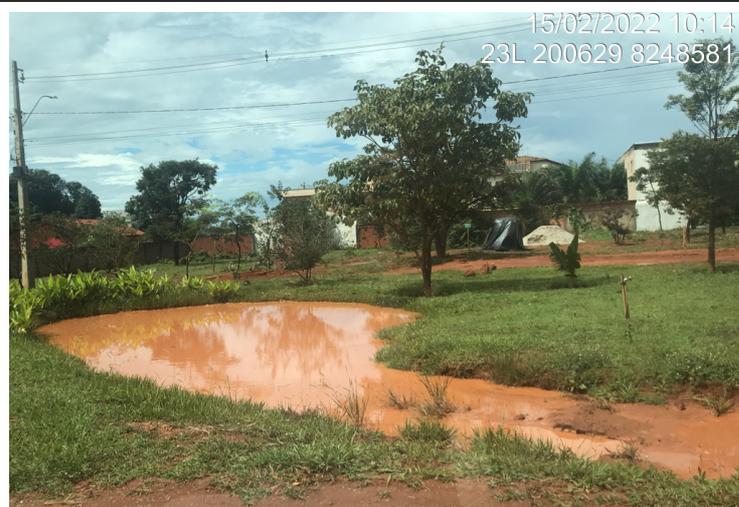
Foto 1. Retenção de escoamento pluvial de via interna não pavimentada.

1. Manutenção nas estruturas de drenagem pluvial provisórias já implantadas (conformação, limpeza e retirada de material retido);
2. Desvio e/ou desconcentração do fluxo hídrico por meio de baciões conformados no solo ao longo de linhas de escoamento identificadas na área do parcelamento, com taludes protegidos com sacaria de brita;

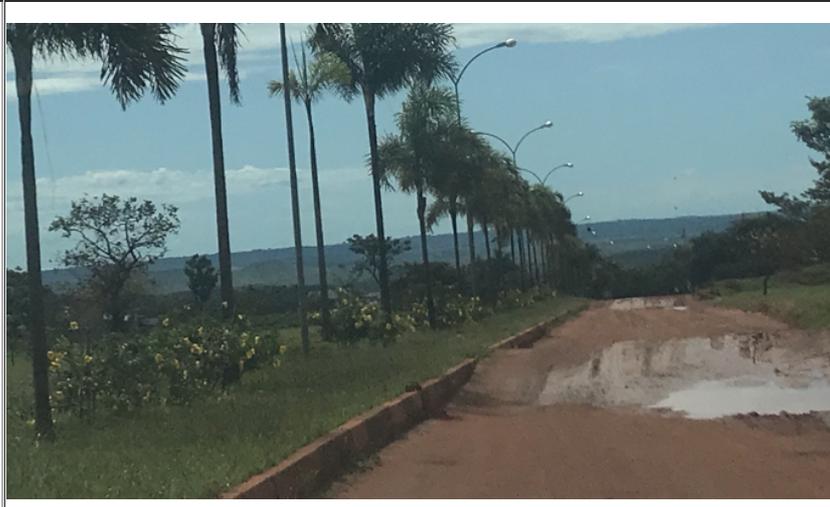
Foto 2. Lombada e canteiro central com cobertura vegetal em via de acesso não pavimentada.

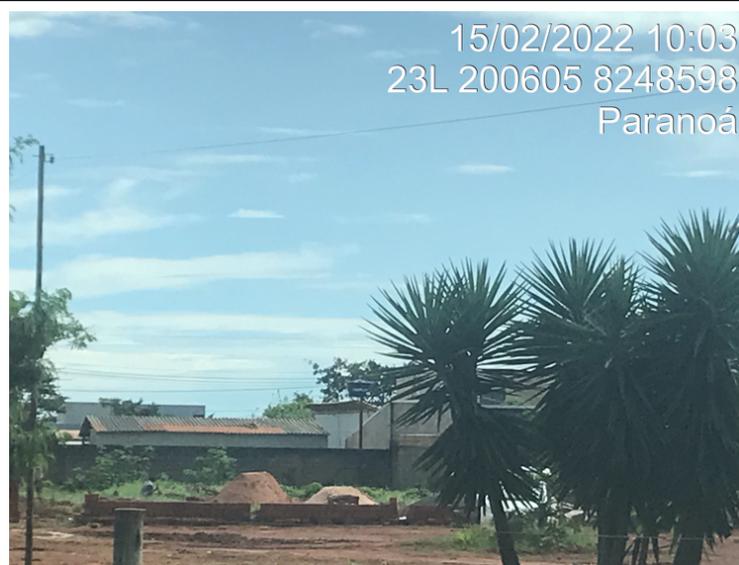
Foto 4. Material de construção para edificação de obra.

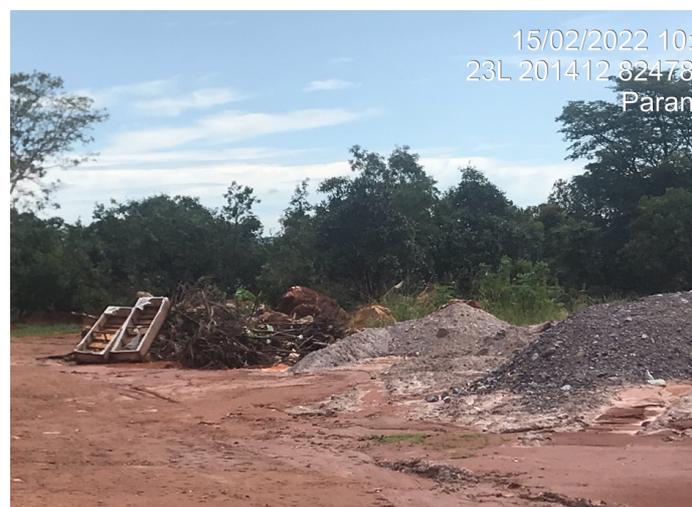
Foto 5. Depósito de resíduos sólidos em área com solo exposto e próximo de remanescente de vegetação.

6. Contornar com calha perimetral o depósito provisório de resíduos da construção civil e dar destinação ambientalmente adequada aos resíduos sólidos gerados no condomínio;

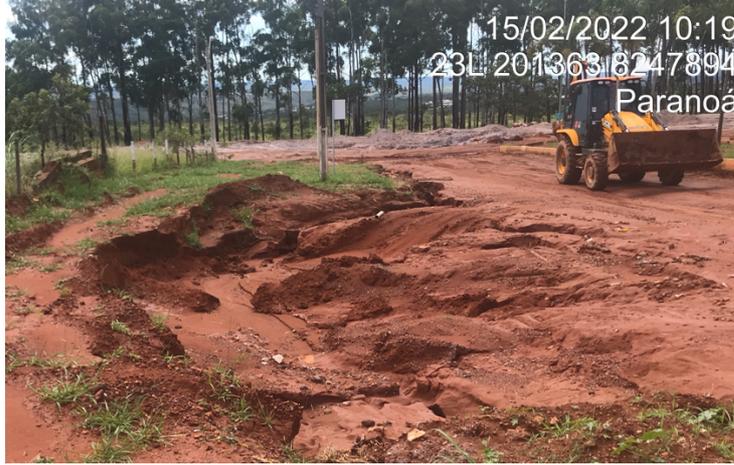
Foto 7. Processo erosivo mais acentuado observado em via de acesso não pavimentada. Ao fundo, área proposta do bota-fora sendo utilizada para depósito de resíduos da construção civil.

7. Reconformação topográfica e implantação de cobertura vegetal em áreas com solo exposto, visando contenção de processos erosivos e o favorecimento de infiltração;

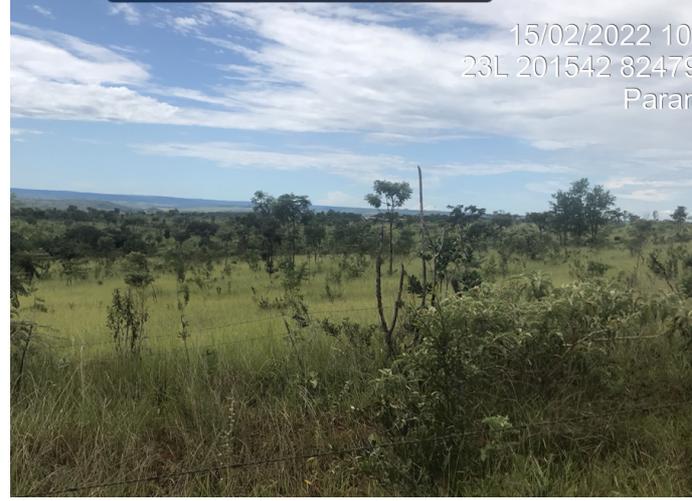
Foto 8 - Área adjacente à projetada para o Reservatório 3 caracterizando-se com maior grau de densidade de indivíduos arbóreos.

- Deve-se avaliar alternativas locais para o reservatório 3, que apresenta interferência com APP (78059688), e o respectivo lançamento projetado em APP de nascente (78059688). É comum o lançamento de drenagem se dar em uma APP de um corpo hídrico, mas o reservatório de retenção em APP e o lançamento em nascente são plenamente evitáveis. Especialmente o lançamento, visto que a nascente se encontra em uma cota maior de um determinado corpo hídrico. Dessa forma, há como se conduzir o escoamento para um ponto a jusante que não interfira com a nascente;

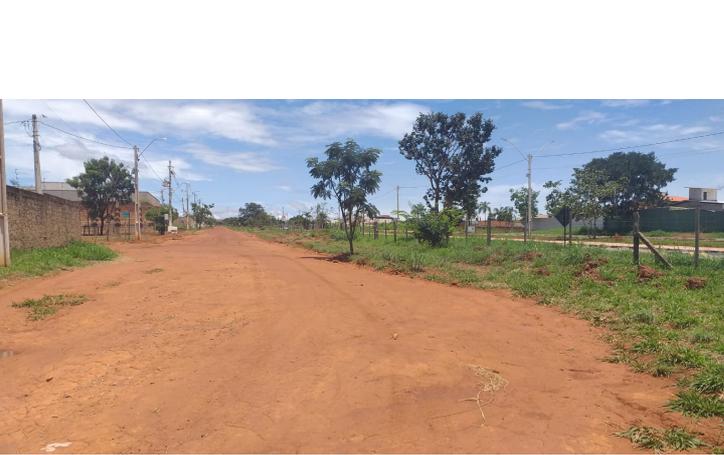
Foto 10 - Visão geral da via principal das sub-bacias 2 e 5, verifica-se faixas gramadas laterais e compactação adequada sem processos erosivos significativos.

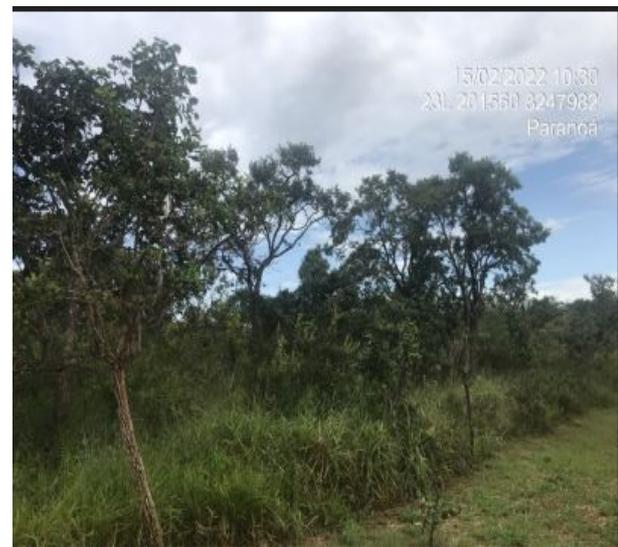
Foto 11. Vegetação passível de supressão para implantação do Reservatório 3.

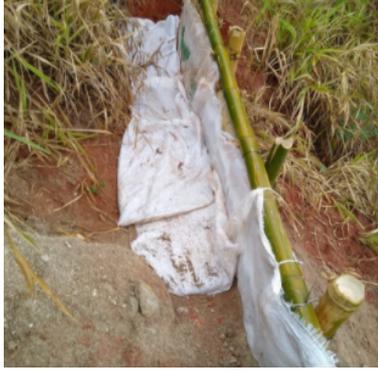
8. Barramento com linhas de paliçadas e sacarias implantadas transversalmente ao fluxo de escoamento, conforme figura abaixo, propiciando retenção de sedimento e dissipação de energia;
