OFÍCIO 016/2024 - ADM/DER

Departamento de Estradas de Rodagem do Distrito Federal

**Referência: Solicitação de equipamentos de proteção para vias e outras providencias.**

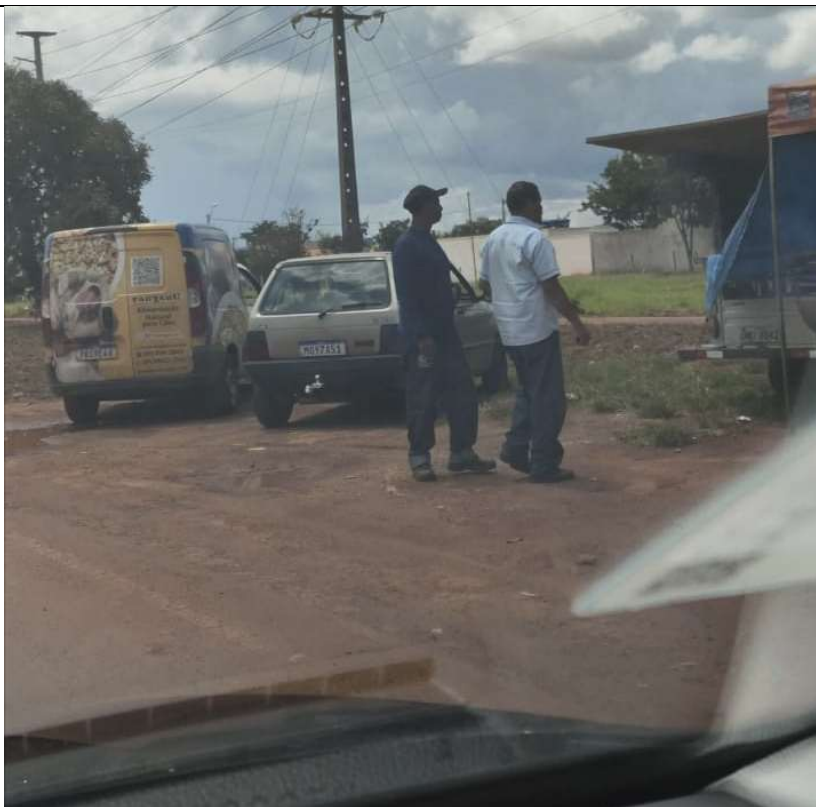
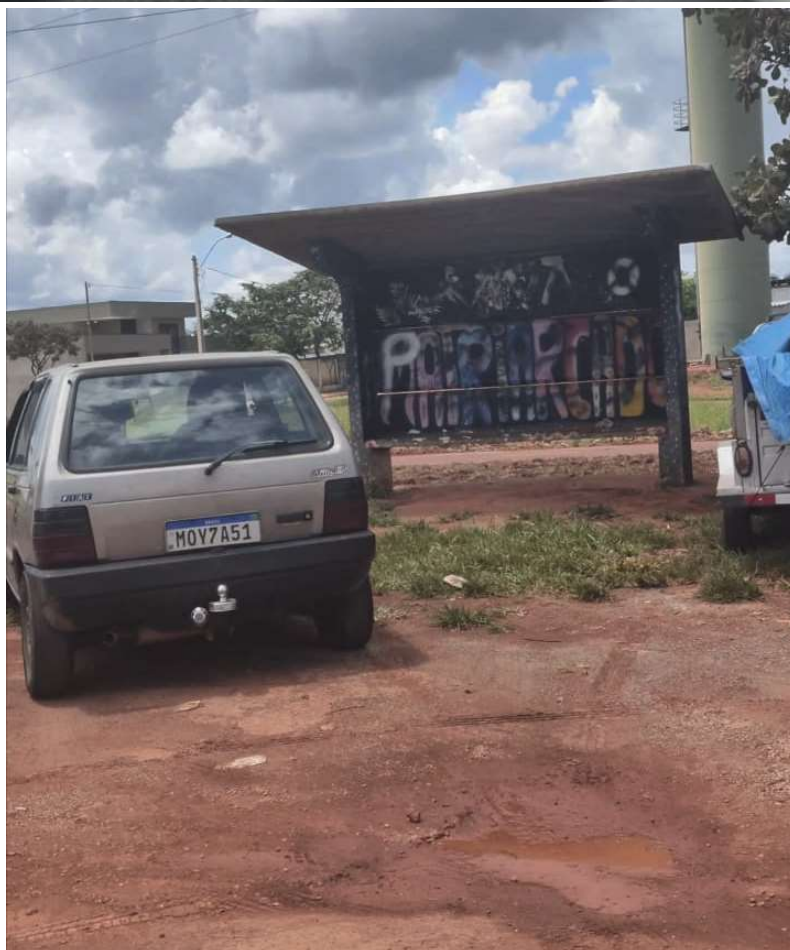
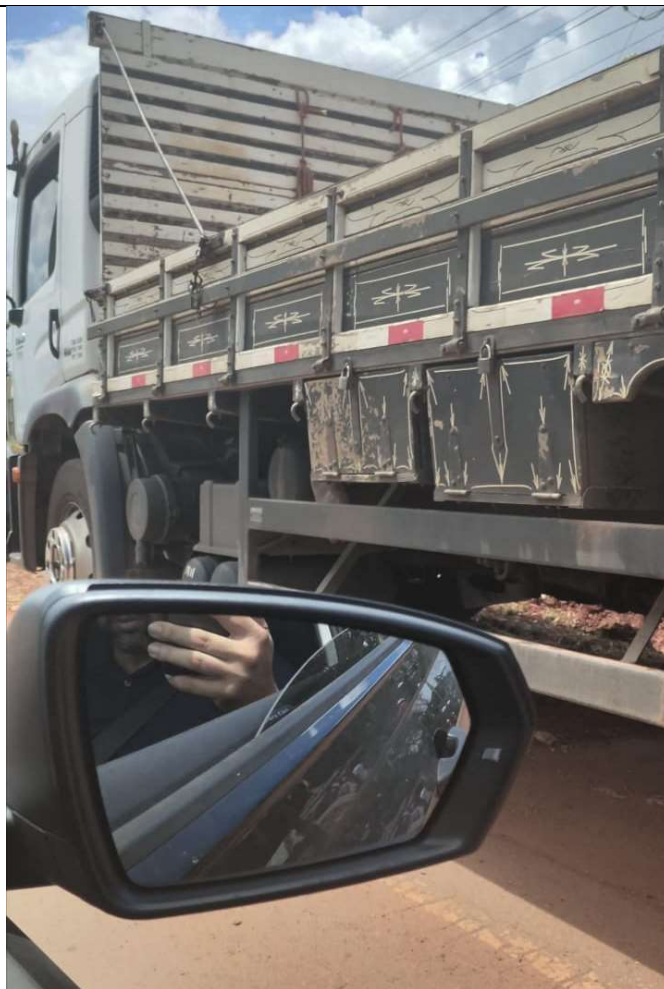
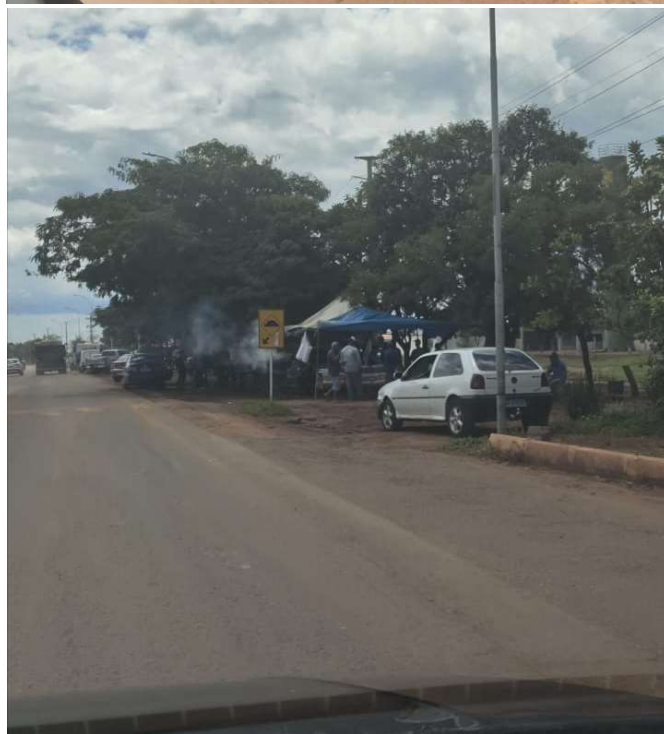
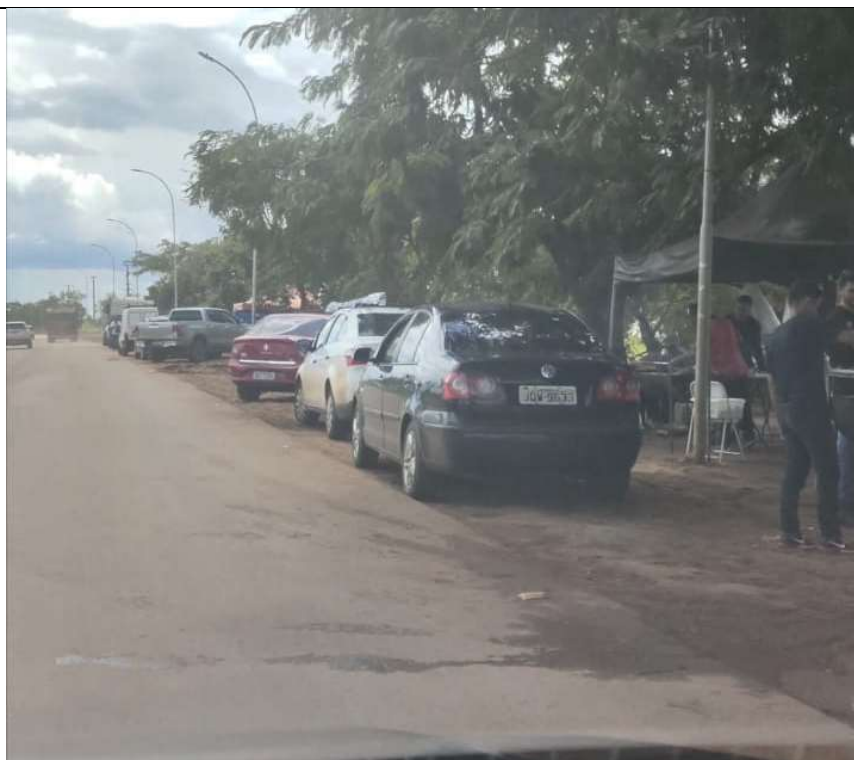
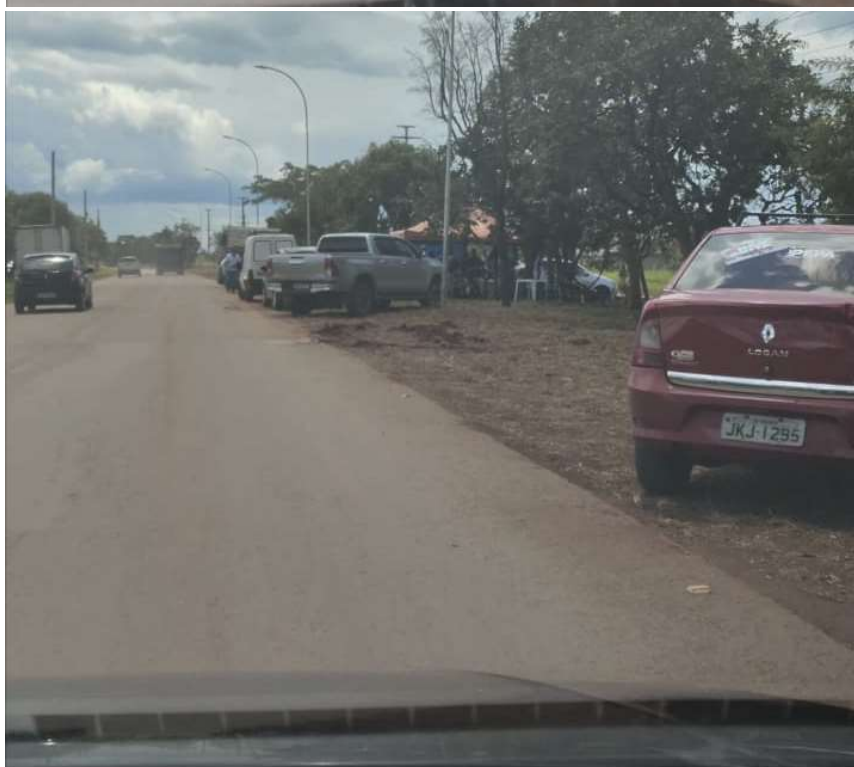
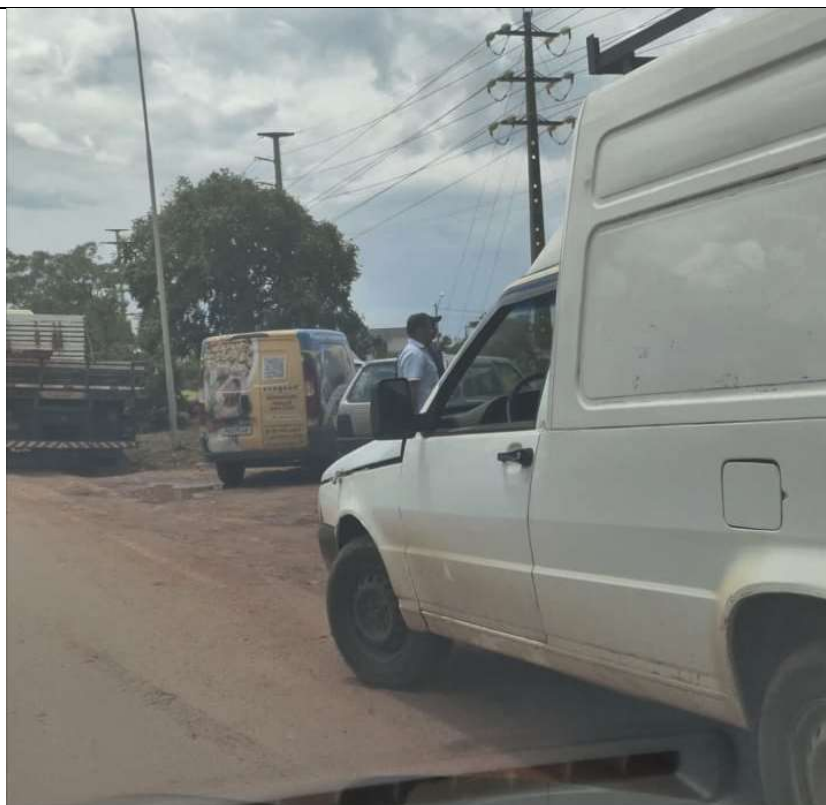
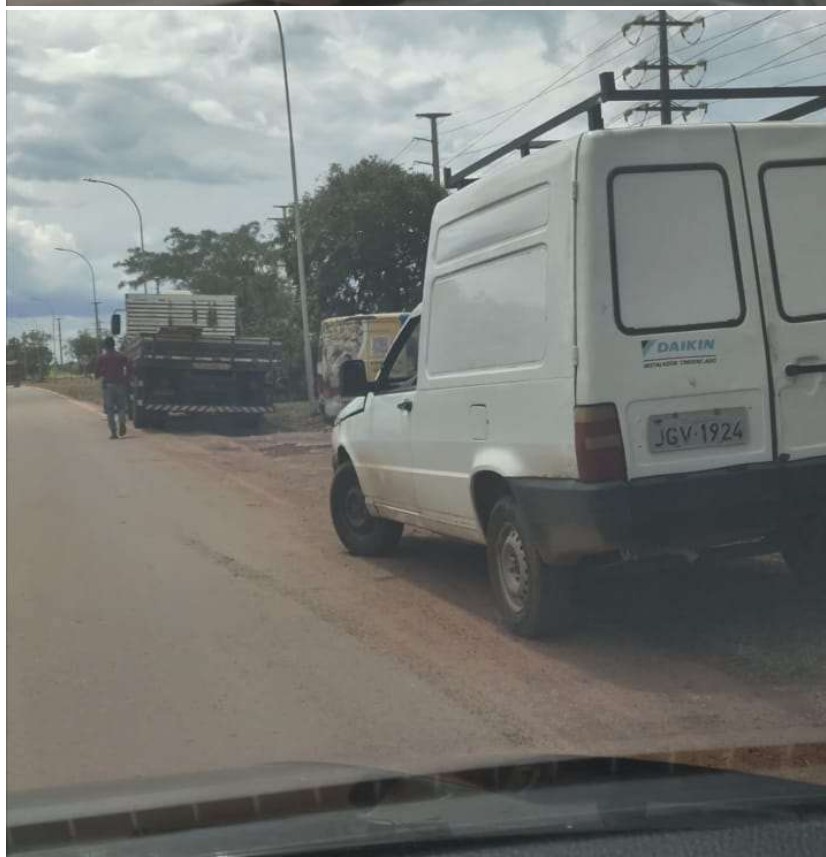
Informamos que ficamos felizes com o paisagismo executado pelo Departamento de Estradas e Rodagem, uma vez que mudou o aspecto da área; contudo, a falta do meio fio tem danificado parte das vias executadas, além da vegetação inserida com o acesso destas áreas por estes veículos que acessam o comércio irregular da área, além do dano em área já replantada pelos atalhos, pode-se observar além da área de replantio danos no pavimento executados já visíveis, como demonstrado nas imagens abaixo:

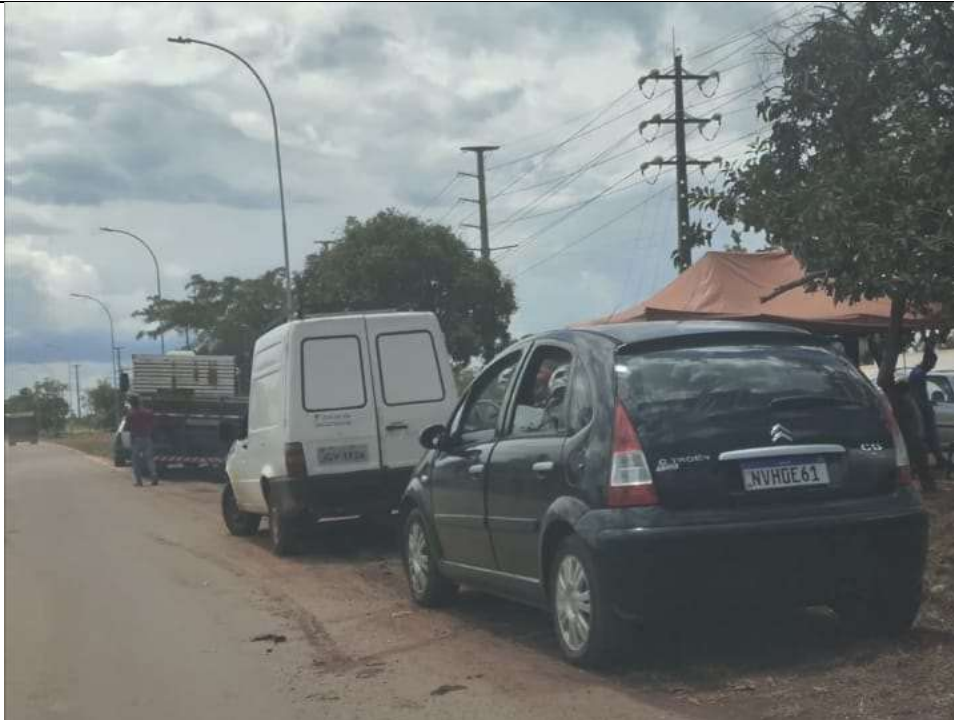
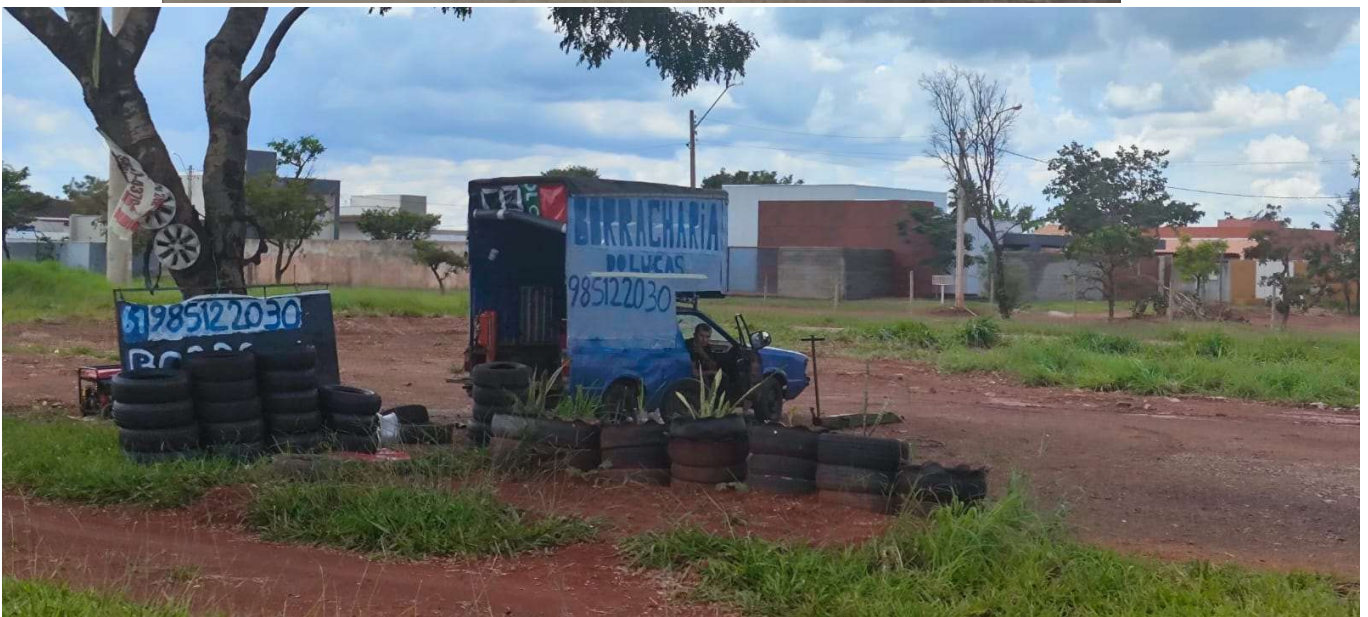
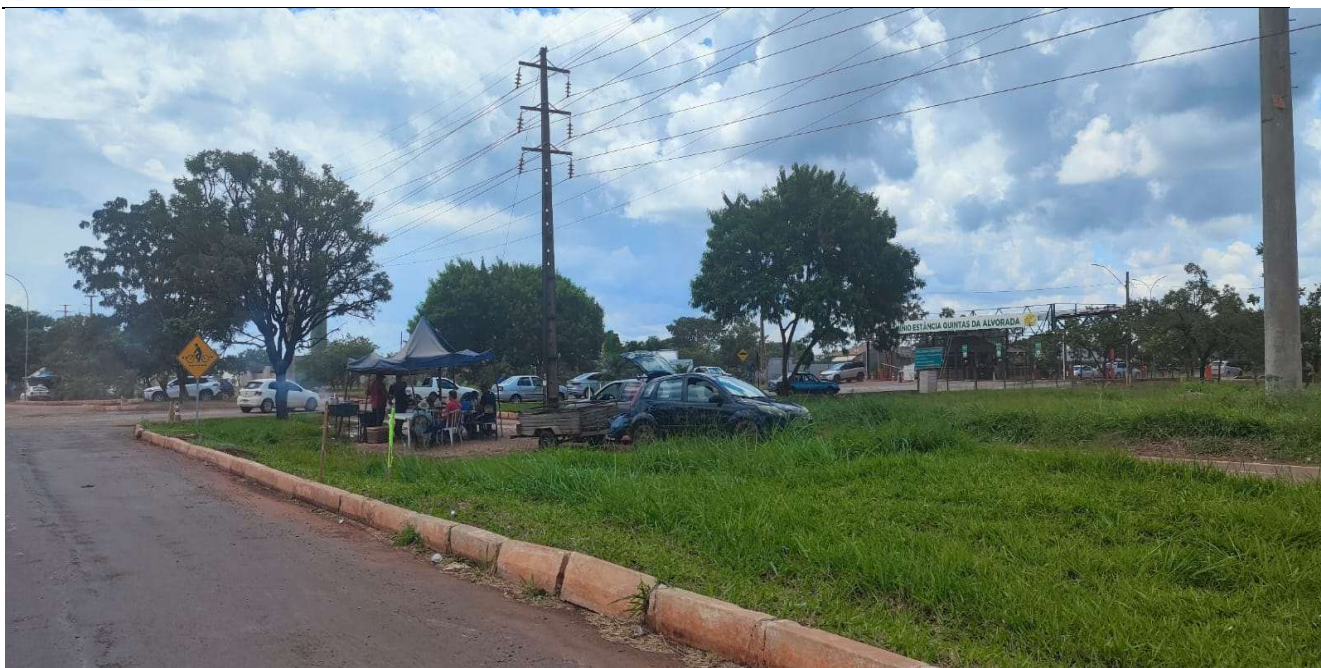
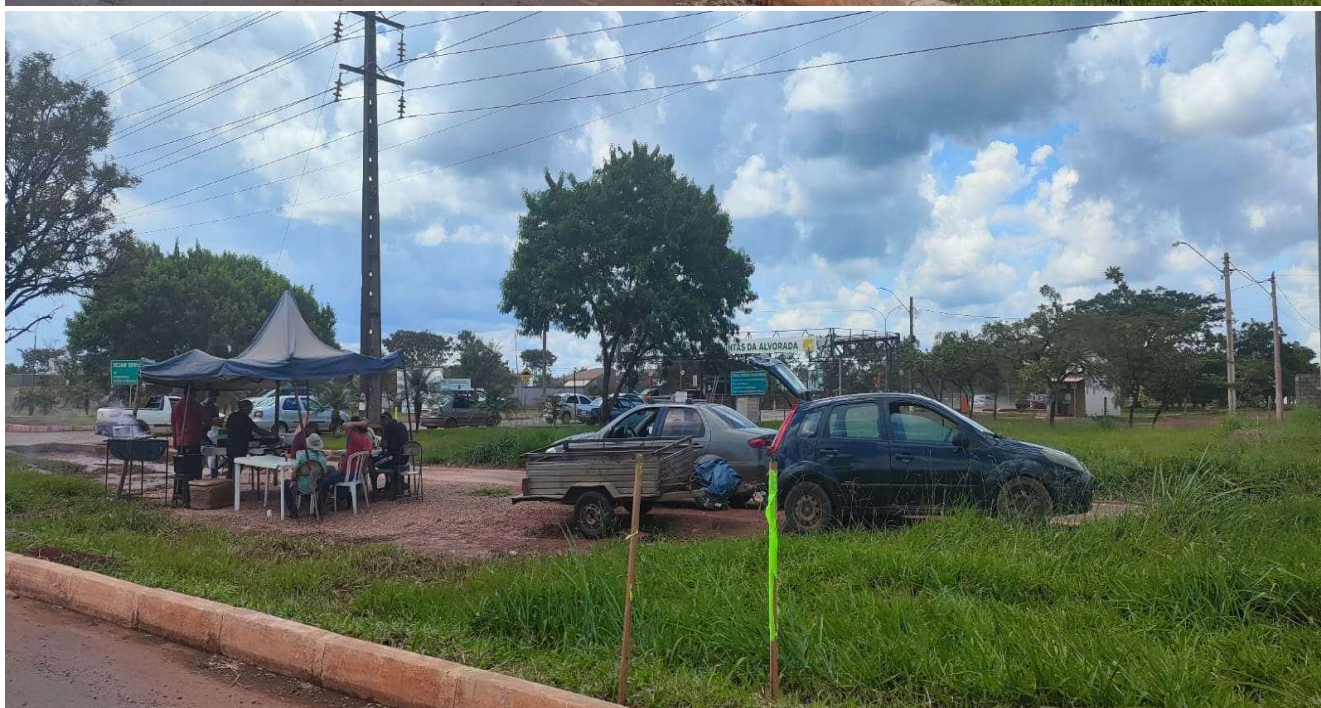
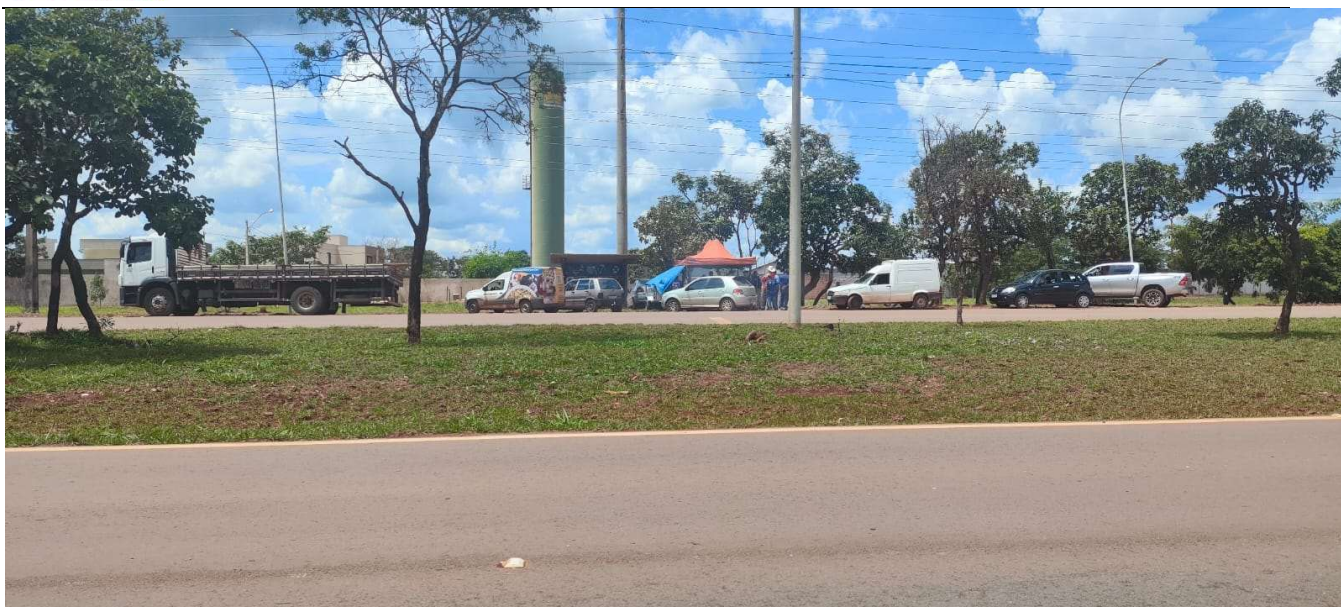
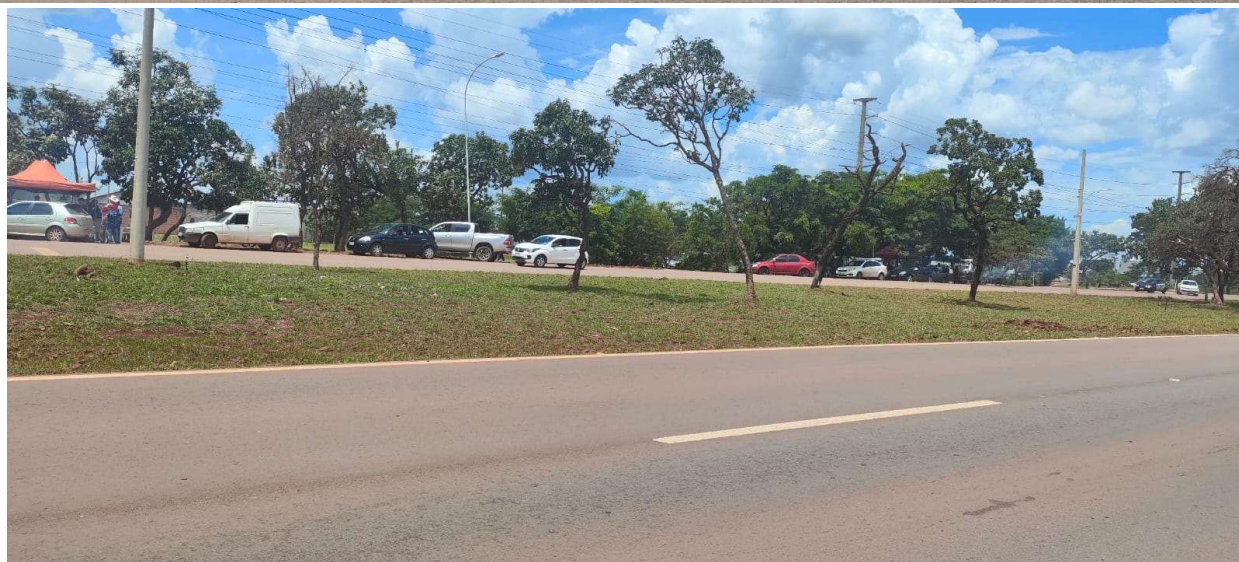
Até mesmo o espaço utilizado para acesso de veículos pesados que devem ter o controle de acesso apresentado a portaria tem sido utilizado por estes, também devido ao comércio irregular na área deste condomínio.
